Presencia de Areniscas de la Formación Ita Pytã Punta al Descubierto en Fernando de la Mora, Paraguay

Presence of Ita Pytã Punta Sandstones Uncovered in Fernando de la Mora, Paraguay

Moisés Gadea¹, Higinio Moreno^{1,2}, Nelson Acosta¹ & Alejandro Acosta¹

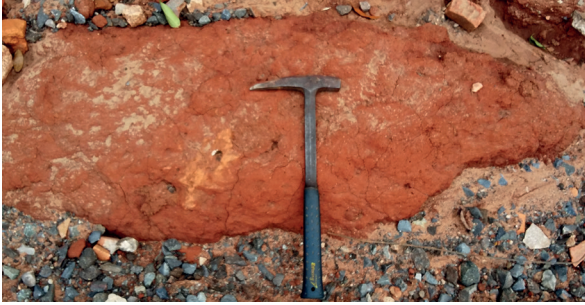
Figura 2. Exposición de arenisca de la Formación Ita Pytã Punta.

Color rojizo, friable, de alta porosidad y con estructuras sedimentarias del tipo tafoni (Figura 2).

En el lugar observado la arenisca Ita Pytã Punta se expone (Figura 2) a lo largo del destape realizado por el Proyecto Metrobus (Figura 3.1) en la Ruta Mariscal Estigarribia en Fernando de la Mora, con

una extensión aproximada de 30 metros.

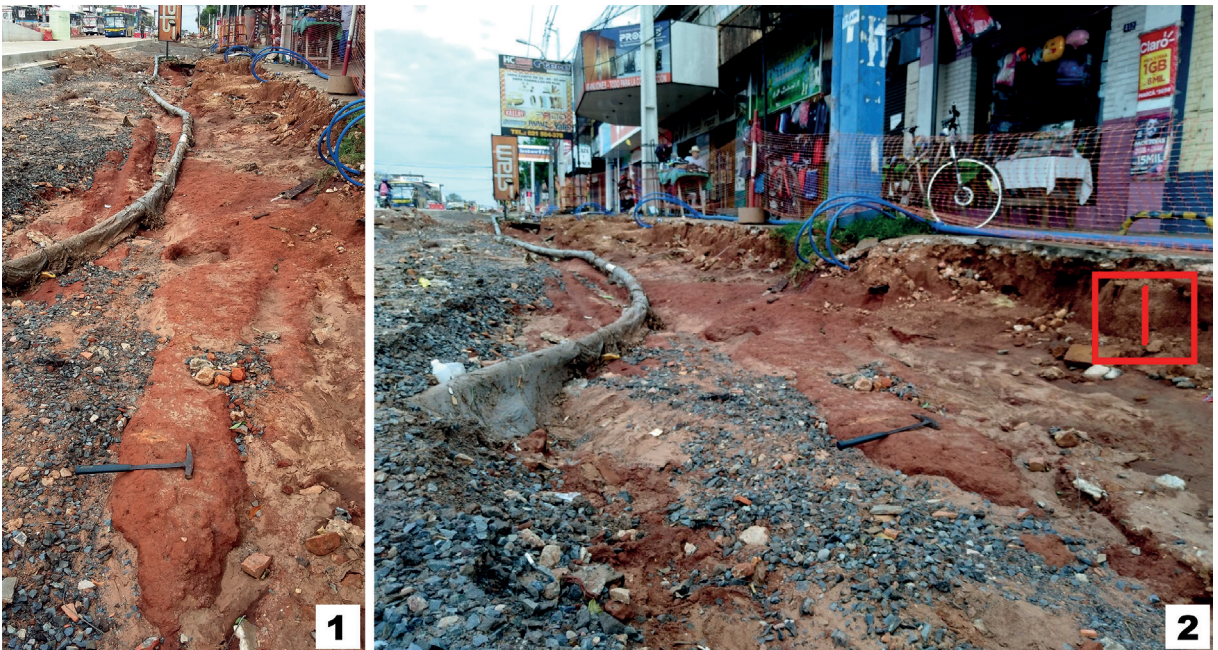
Figura 3. Afloramiento de arenisca Ita Pytã Punta. **1)** Disposición de afloramiento de arenisca Ita Pytã Punta. en el entorno de los trabajos del Metrobus en Fernando de la Mora. **2)** Suelo rojizo poco desarrollado de cobertura (<40 centímetros).

El suelo removido donde se expone la arenisca no supera los 40 centímetros de espesor (Figura 3.2). Un suelo rojizo opaco (Munsell 5 YR 5/3), residual y poco desarrollado (como el Horizonte C en un perfil de suelo), inmediatamente por encima de su roca fuente (Tarbuck & Ludgens, 2005).
