**ZONAS VULNERABLES DE INUNDACION EN EL
AREA DEL BAÑADO SUR-ASUNCION.**

Trabajo de Grado presentado a la Facultad de Ciencias Exactas y Naturales, Universidad Nacional de Asunción, como requisito para la obtención del Grado de Licenciado en Ciencias-Mención Geología

SAN LORENZO – PARAGUAY
Diciembre – 2019

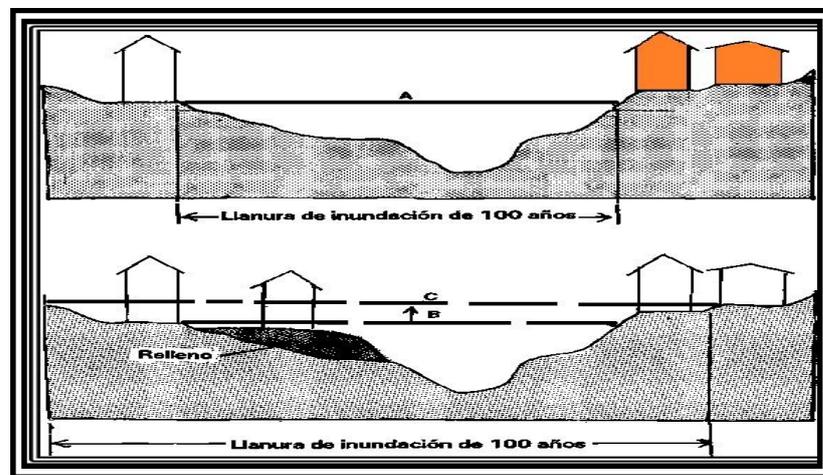
Figura 2 Corte Transversal tipo – U de la llanura de inundación, donde se observa la acumulación del sedimento formando un dique natural.

sedimentos algo gruesos, estos tienden a ser depositado a lo largo del canal como un dique natural. Esto puede llevar a la formación de un canal colgado donde el fondo del canal aumenta continuamente de elevación hasta un punto tal que podría ser más alto que la topografía circundante (figura 2). Esta condición puede producir la elevación del nivel de agua de superficie, contenida dentro del canal, ubicándose en posición más alta que la superficie del terreno adyacentes a estos diques, lo cual representa una inundación mucho mayor que aquella situación típica en la cual el canal se encuentra en la parte más baja de un corte transversal tipo U de la llanura de inundación (OEA, 1993).

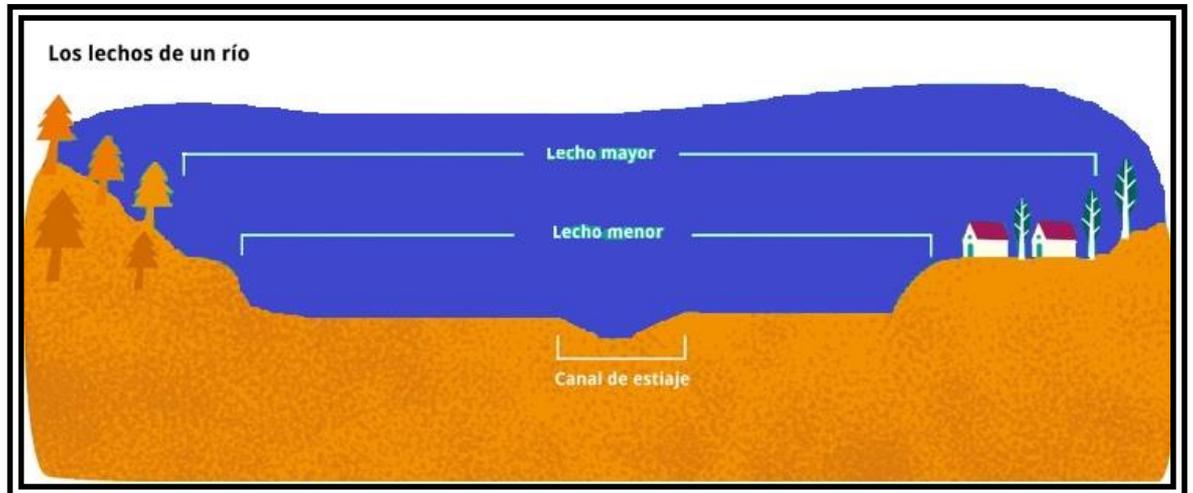
Figura 3 Característica de los lechos del río.
Fuente: Modificado de Tucci, 2006 por el Lic. Ricardo Vera

Las inundaciones ocurren cuando el escurrimiento alcanza niveles superiores al lecho menor, afectando al lecho mayor. Las cotas del lecho mayor identifican la magnitud de la inundación y su riesgo. Los impactos debido a la inundación ocurren cuando esta área de riesgo es ocupada por la población (figura 3). Este tipo de

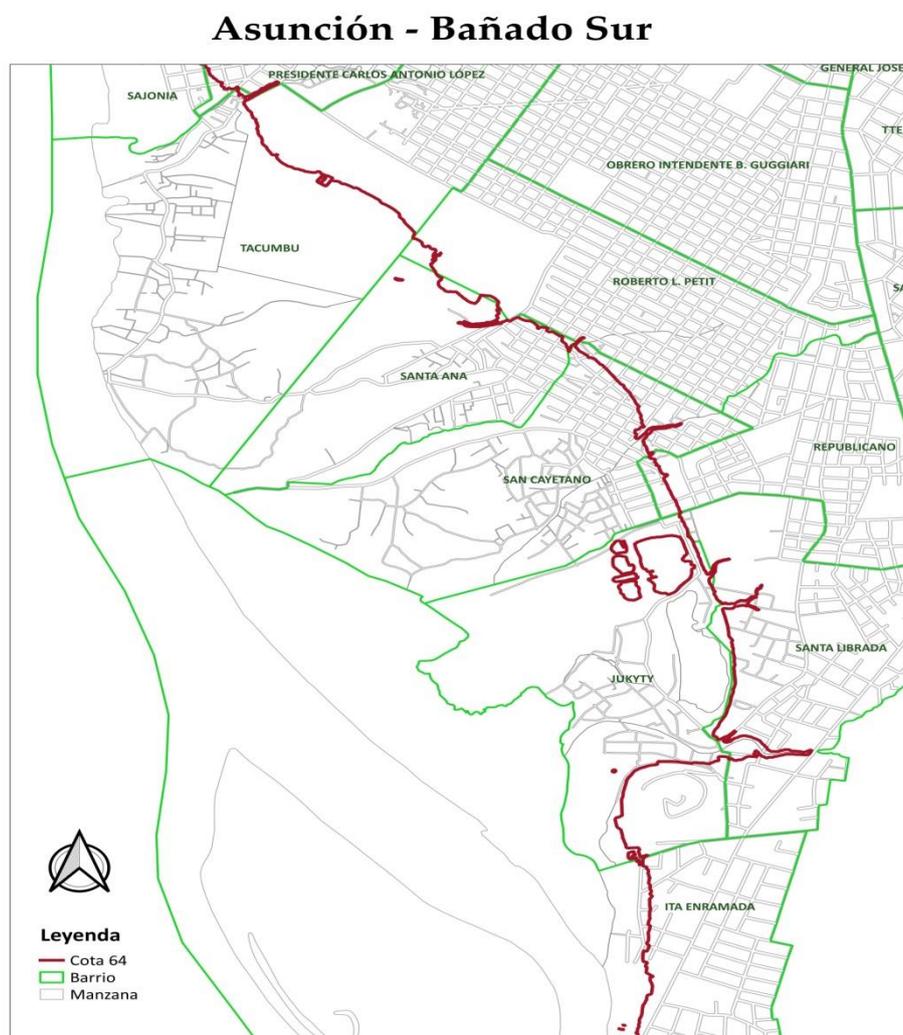
Figura 4 Localización del área de estudio

El bañado localizado en la ciudad de Asunción en la zona Central de la Región Oriental del Paraguay y comprende parte de los barrios de Tacumbú ,Jukyty, San Cayetano, Republicano, Santa Ana, Itá Enramada, Santa Librada, Presidente Carlos Antonio López y Sajonia. (DGEEC, 2012). (Figura 4)

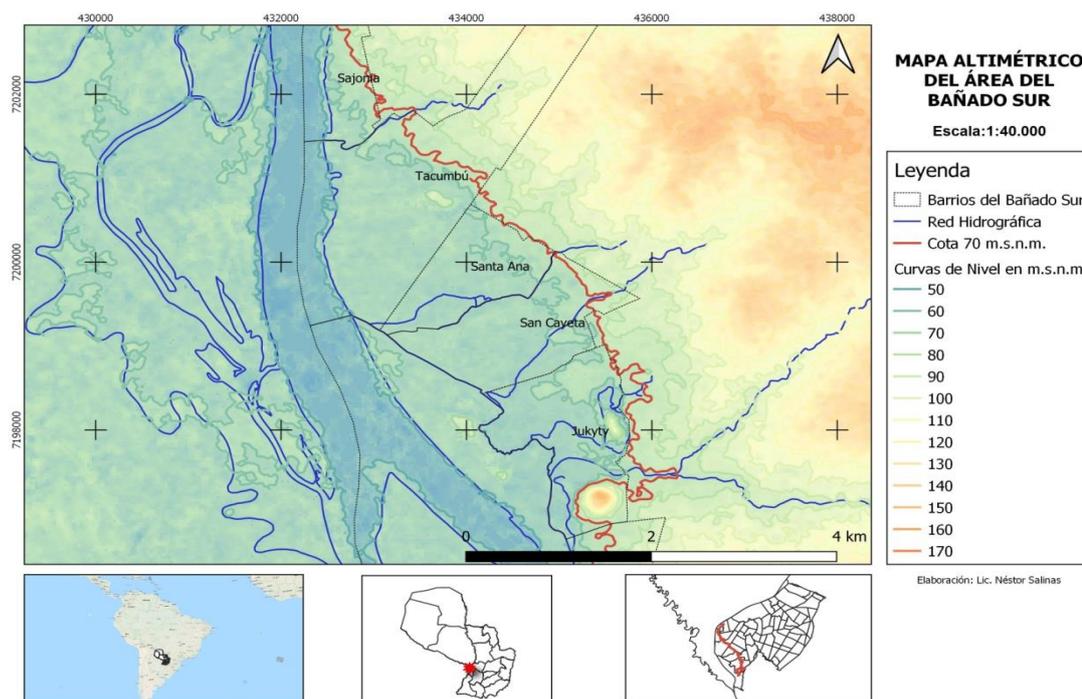
**Figura 10. Mapa altimétrico del área del Bañado Sur. Escala 1:40.000.
Fuente: Elaborado por el Departamento de Geología.**

El mapa altimétrico de la Figura 10 nos demuestra que el rango de vulnerabilidad se encuentra entre las cotas 60 y 70 m proporcionando así datos de gran importancia para una mejor planificación y ordenamiento de las viviendas asentadas en la ribera del Río Paraguay.

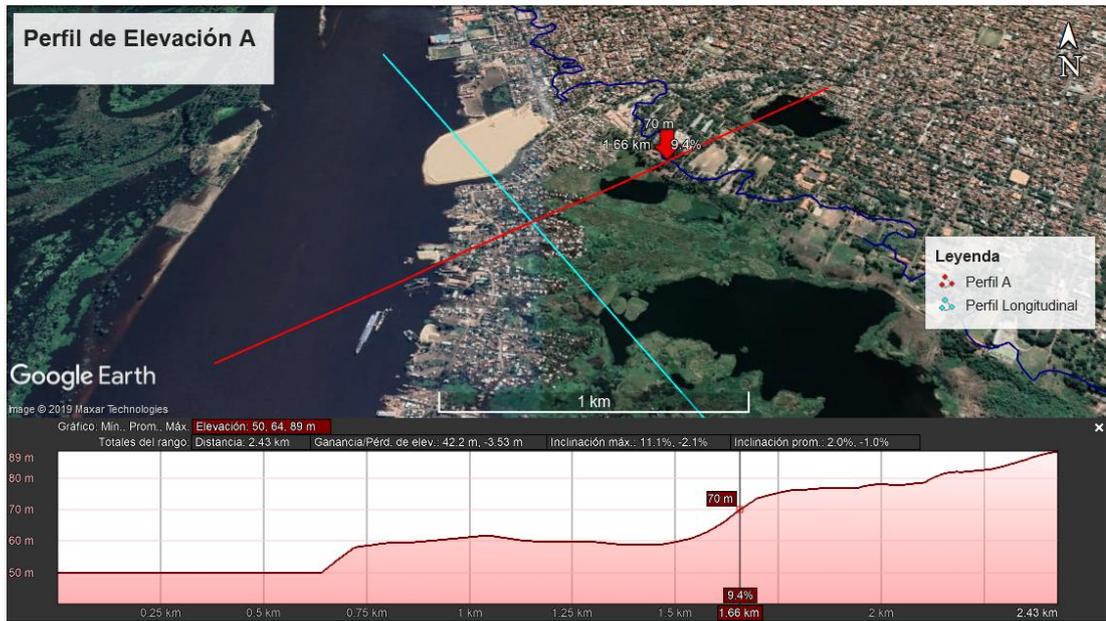
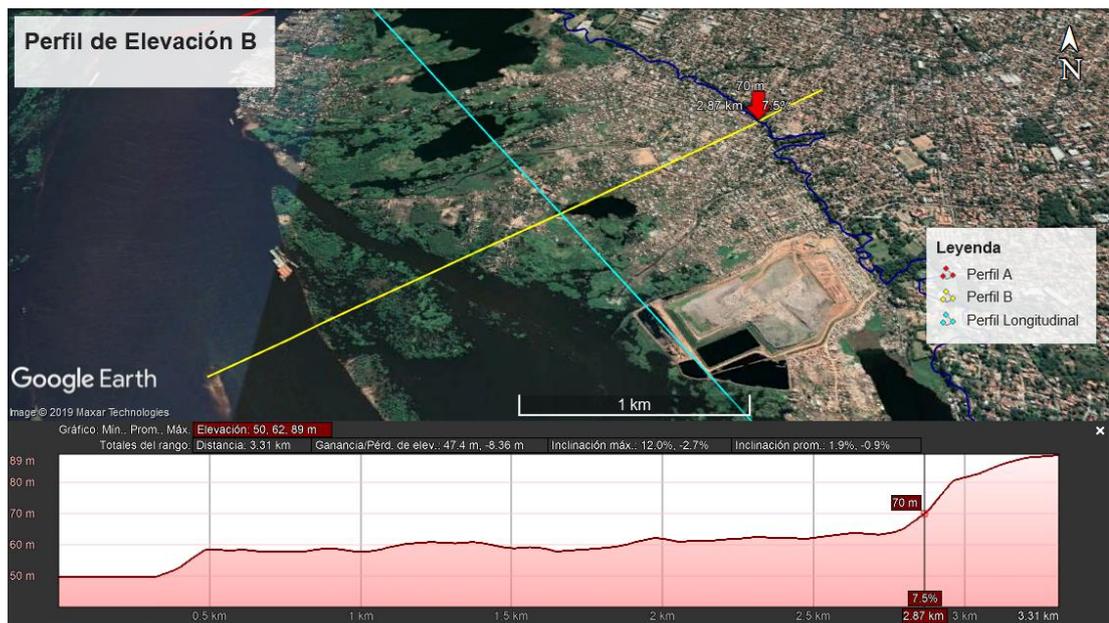
Figura 11. Mapa de Perfil de Elevación A del Bañado Sur. Corte dirección NE-SW. Fuente: Extraído de Google Earth.

Figura 12. Mapa de Perfil de Elevación B del Bañado Sur. Corte dirección NE-SW. Fuente: Extraído de Google Earth.

Los modelos elaborados de las figuras 11 y 12 nos muestra que el perfil de elevación A y B, presentan un perfil de dirección NE-SW donde se evidencia la zona más vulnerable a inundaciones de los barrios Tacumbú, Jukyty, San Cayetano, Santa Ana, Sajonia, y otros.

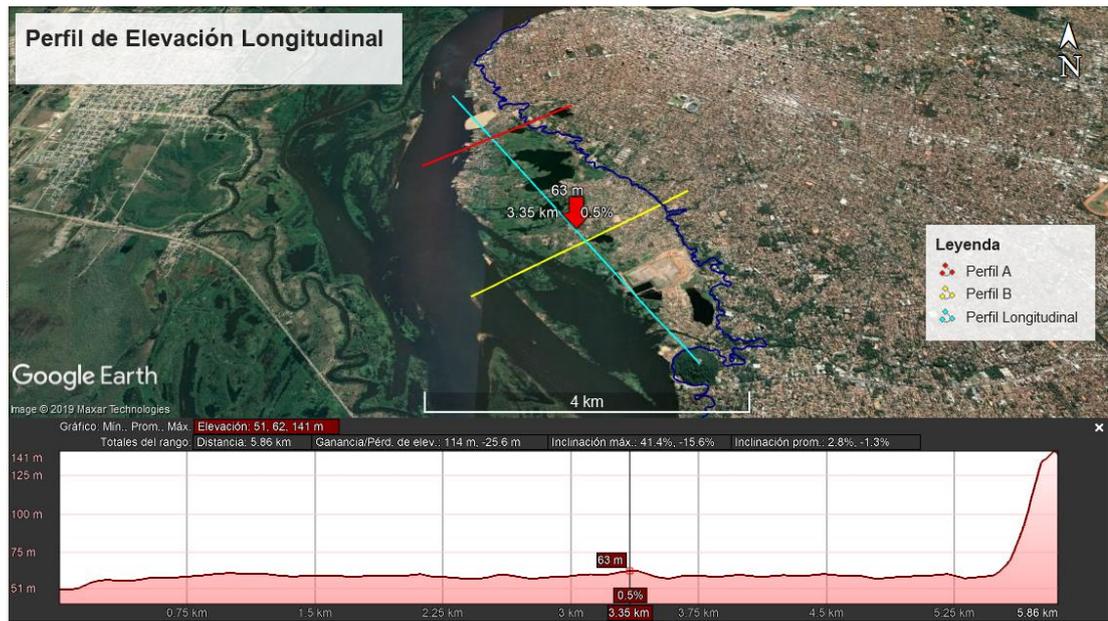
Figura 13. Mapa de Perfil de Elevación Longitudinal del Bañado Sur. Fuente: Extraído de Google Earth.

La imagen de perfil de elevación longitudinal de la figura 13 demuestra que la cota más baja es de 63 M.S.N.M, lugar donde en épocas de grandes precipitaciones sufre grandes inundaciones.

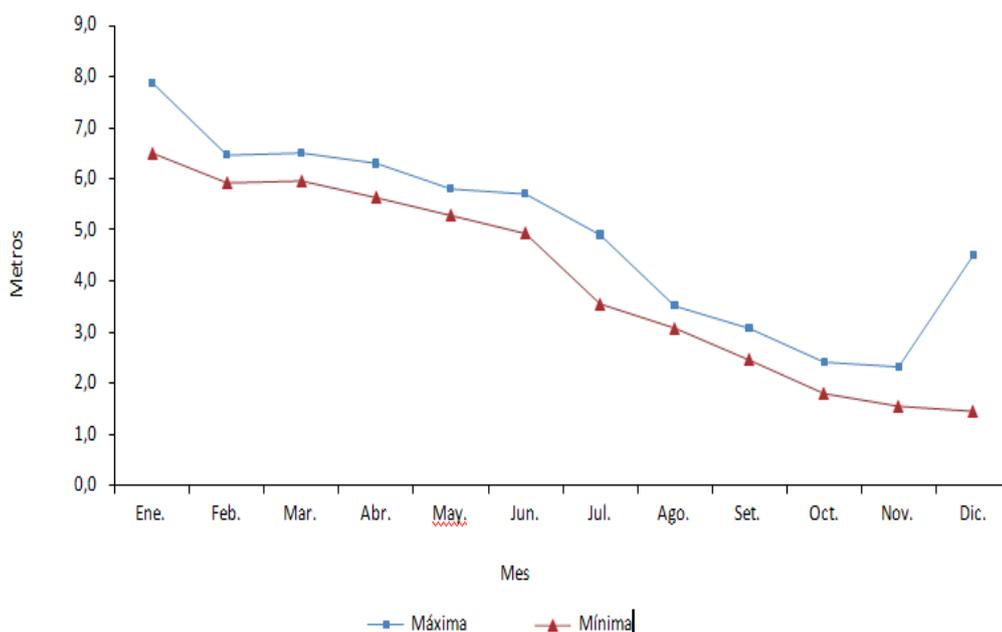
Figura 14. Altura máxima y mínima (en metros) en el río Paraguay por mes. Puerto de Asunción Año 2016. Fuente: Extraído de Anuario Estadístico de Paraguay 2016.

En el gráfico de la figura 14 se demuestra la altura máxima y mínima del río Paraguay por mes, registrando variedad en los diferentes meses como muestra en la figura. En el mes de enero se observa una crecida de 7.88 M.S.N.M, y una mínima de 6.5 M.S.N.M, luego en el mes de febrero se denota una máxima de 6.46 M.S.N.M, y una mínima de 5.92 M.S.N.M, seguido del mes de marzo con una máxima de 6.50 M.S.N.M, y una mínima de 5.96 M.S.N.M, a continuación en el mes de abril se registra una máxima de 6.30 M.S.N.M, y una mínima de 5.63 M.S.N.M, seguidamente en el mes de mayo se observa una máxima de 5.80 M.S.N.M, y una mínima de 5.28 M.S.N.M, seguidamente en el mes de junio se registra una máxima de 5.70 M.S.N.M, y una mínima de 4.93 M.S.N.M, posteriormente en el mes de julio se evidencia una máxima de 4.90 M.S.N.M, y una mínima de 3.55 M.S.N.M, luego en el mes de agosto de observa una máxima de 3.51 M.S.N.M, y una mínima de 3.08 M.S.N.M, a continuación en el mes de setiembre se muestra una máxima de 3.07 M.S.N.M, y una mínima de 2.45 M.S.N.M, en el mes de octubre se registra una máxima de 2.41 M.S.N.M, y una mínima de 1.80 M.S.N.M, en el penúltimo mes del año 2016 se registra una máxima de 2.32 M.S.N.M, y una mínima de 1.55 M.S.N.M, y por ultimo

en el mes de diciembre se registra una máxima de 4.51 M.S.N.M, y una mínima de 1.45 M.S.N.M.

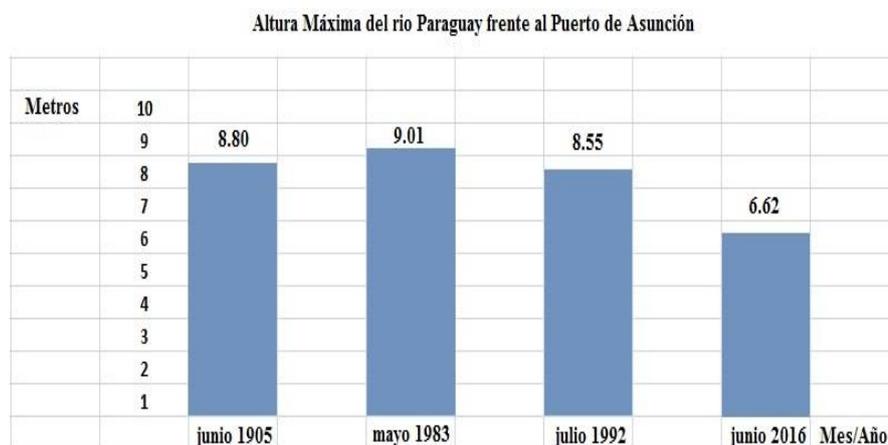
Figura 15. Altura Máxima del río Paraguay frente al Puerto de Asunción. Fuente: STP/DGEEC. Cartografía digital Censo Nacional de Población y Viviendas 2012.

En el gráfico de la figura 15 se evidencia que el río Paraguay tuvo varias crecidas en diferentes años, en junio del año 1905 se demuestra que el río Paraguay tuvo una crecida máxima de 8.80 M.S.N.M, seguido del mes de mayo del año 1983 con una mayor crecida que la anterior de 9.01 M.S.N.M, mientras que en el mes de julio del año 1992 se observa una crecida de 8.55 M.S.N.M, y por último en el mes de junio del año 2016 se registra una crecida de 6.62 M.S.N.M frente al Puerto de Asunción.

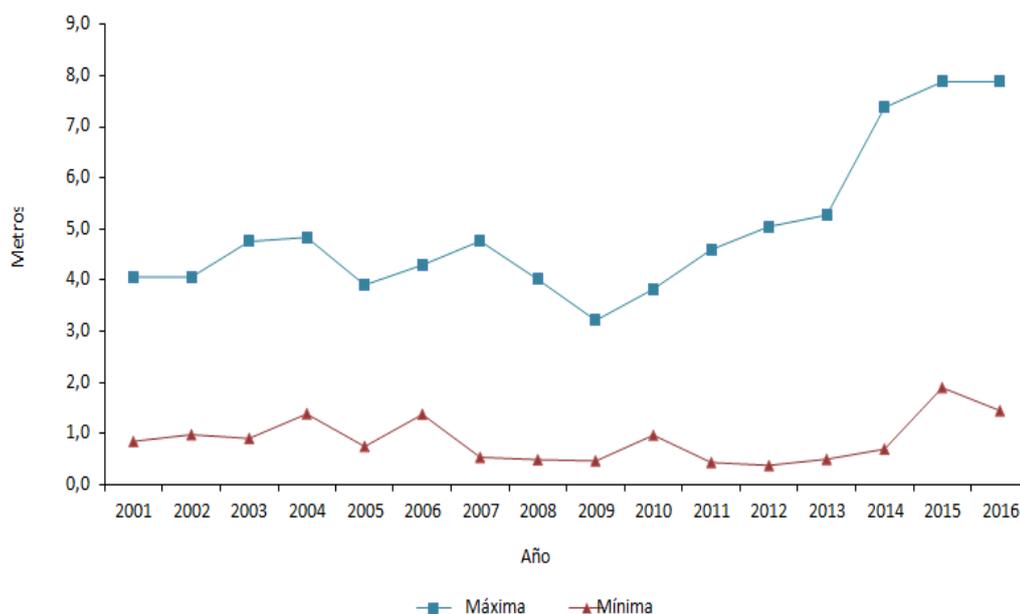
Figura 16. Altura máxima y mínima (en metros) del río Paraguay por año. Puerto de Asunción – Periodo 2001 -2016. Fuente: Dirección de Hidrografía y Navegación de la Armada. Extraído del Anuario Estadístico del Paraguay 2016

En el gráfico de la figura 16 se demuestra la altura máxima y mínima en metros del río Paraguay por año desde el 2001 hasta el 2016, en el cual de evidencia una marcada variedad de la crecida del río Paraguay, registrando en los últimos años (2014 – 2016) una brusca crecida del río de 7.38 a 7.88 M.S.N.M, con respecto a los años anteriores.

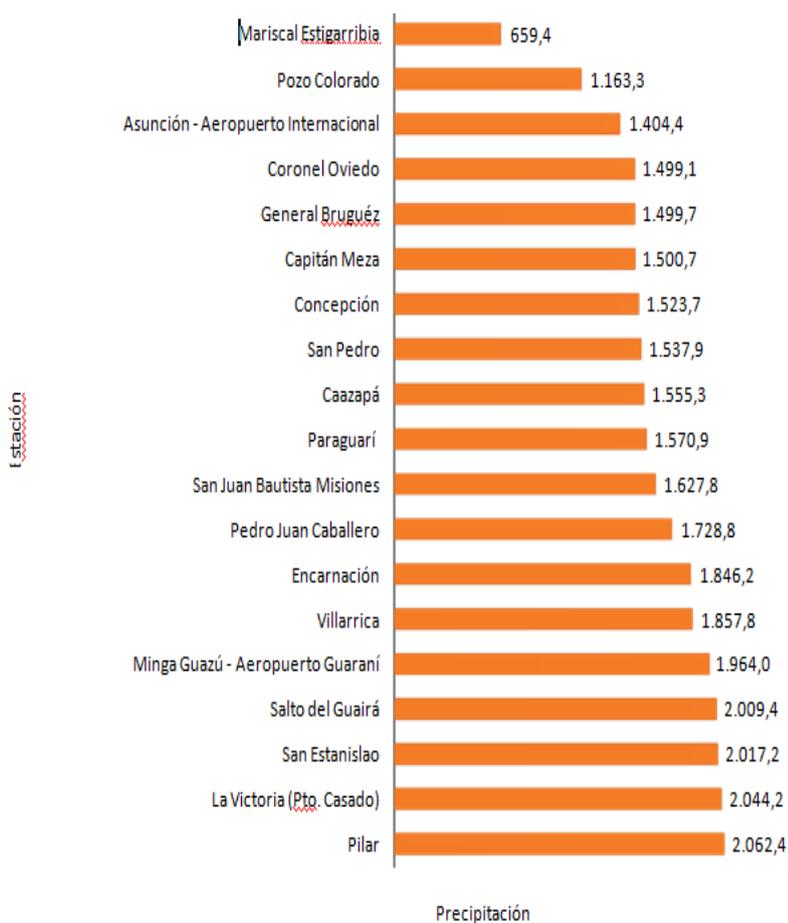
Figura 17. Precipitación total anual (en mm), según estación meteorológica. Año 2016. Fuente: Extraído del Anuario Estadístico del Paraguay 2016.

En la tabla 6 se demuestra la precipitación total (en milímetros) por mes, del año 2016, de la estación meteorológica de Asunción – Aeropuerto Internacional. En el cual se registra una precipitación total de 1.404,4 mm, como se observa en el gráfico de la figura 17.

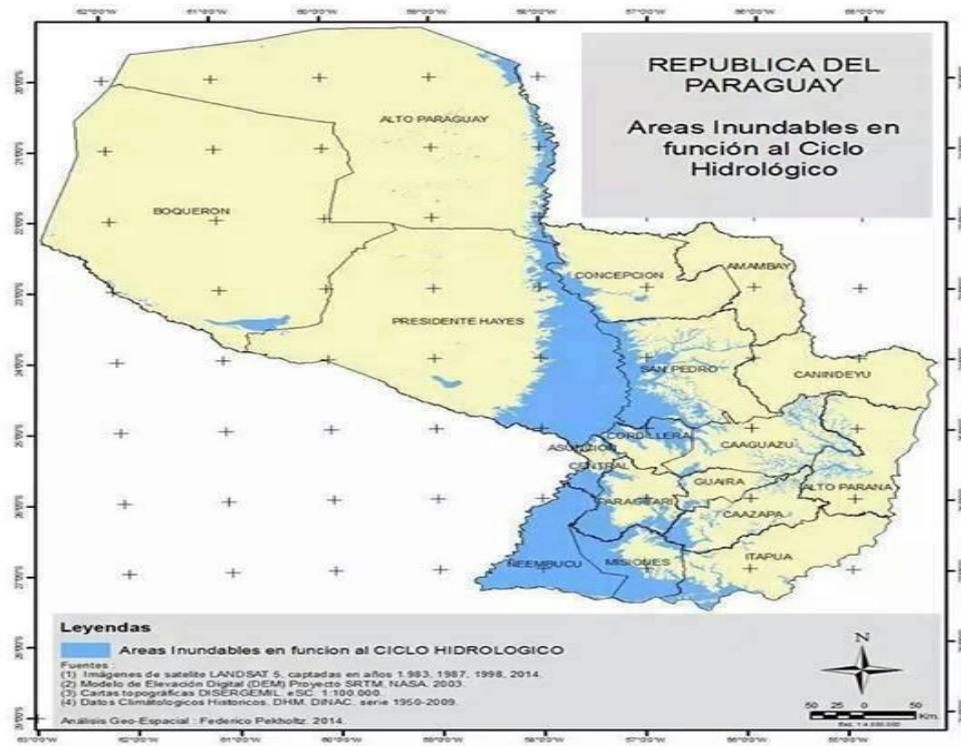
Figura Áreas inundables en función al ciclo hidrológico. Fuente: Geología del Paraguay.

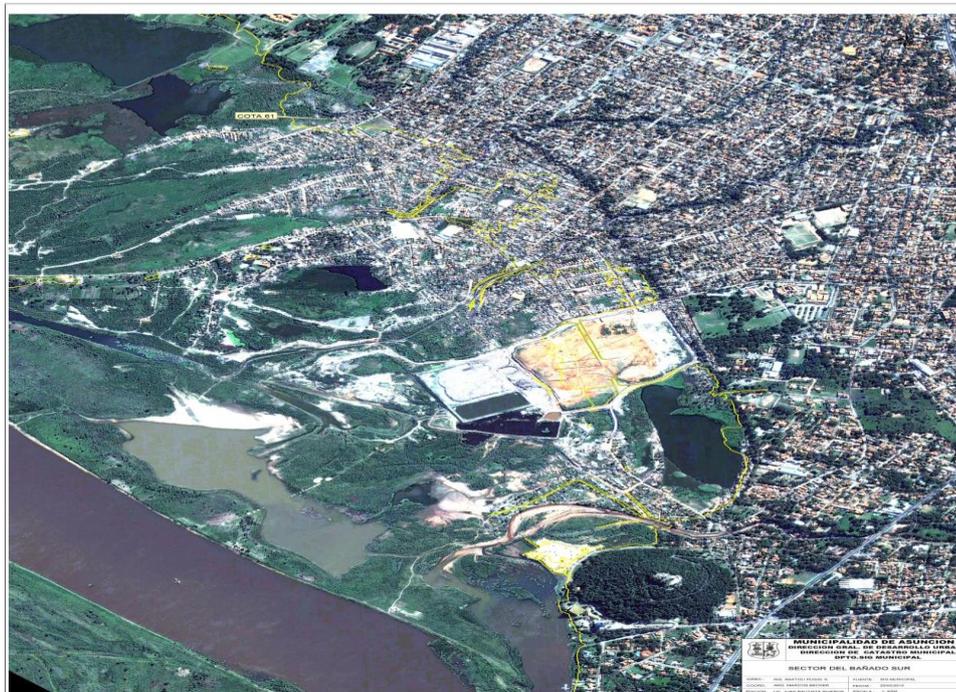
Figura Mapa de la zonificación del área del Bañado Sur. Fuente: Municipalidad de Asunción

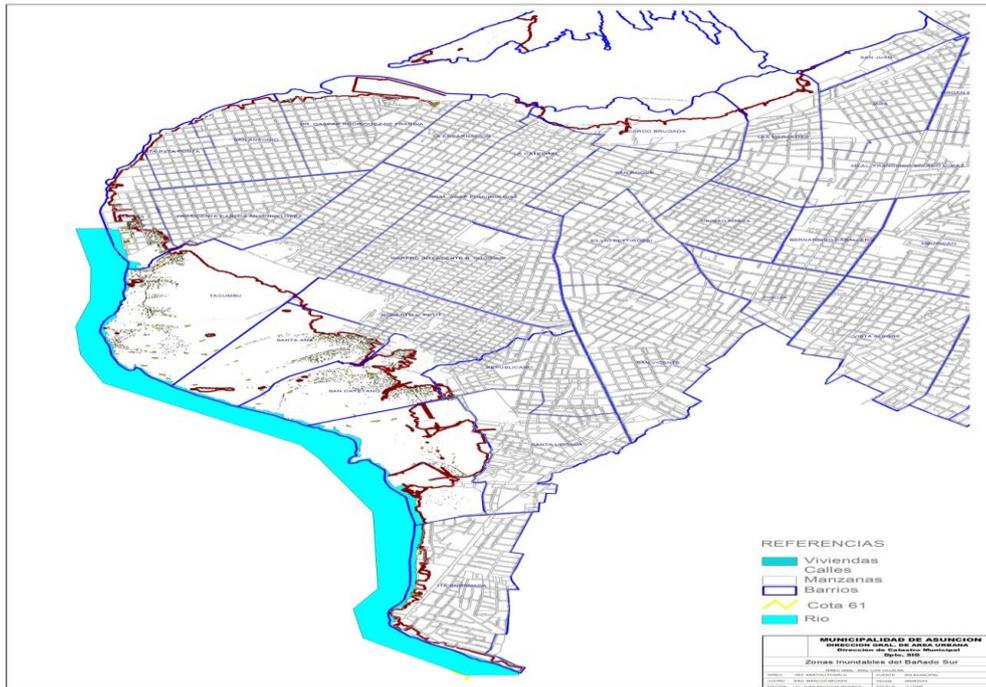
Figura Mapa de las zonas inundables del bañado Sur. Fuente: Municipalidad de Asunción. Dirección General de Área Urbana. Dirección de catastro.

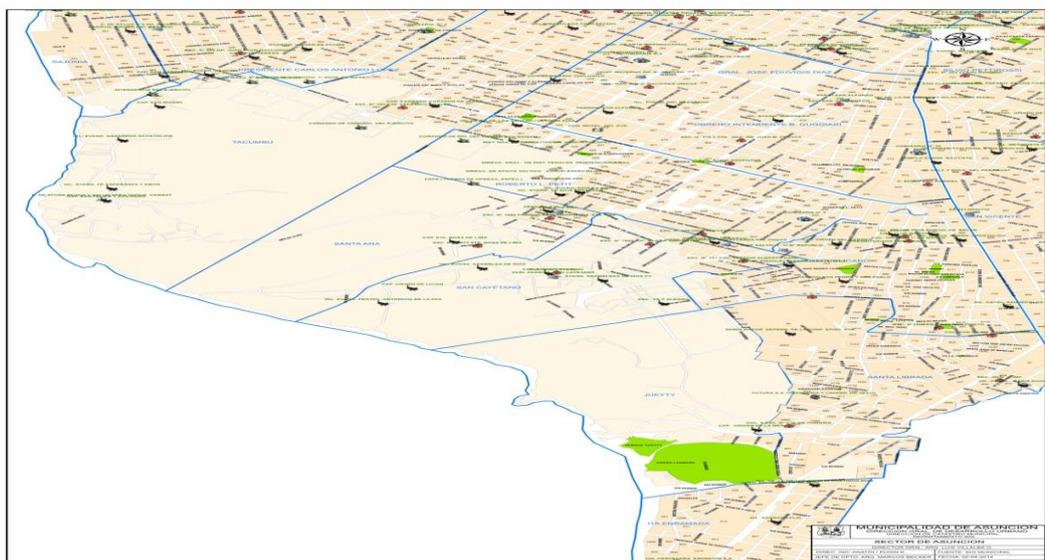
Figura Mapa del Sector de Asunción en donde se evidencia el área del Bañado Sur. Fuente: Municipalidad de Asunción. Dirección General de Área Urbana. Dirección de catastro.

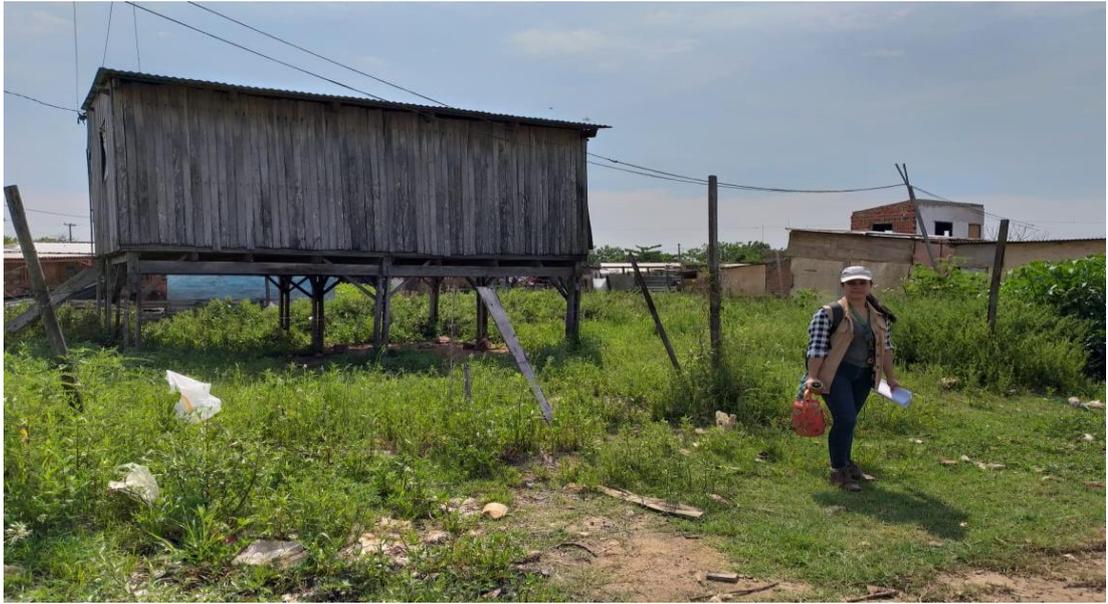
Figura Foto del área de estudio. Barrio San Cayetano. Detrás, una casa con pilote, en donde algunos pobladores se quedan en sus casas durante las crecidas del Río Paraguay.

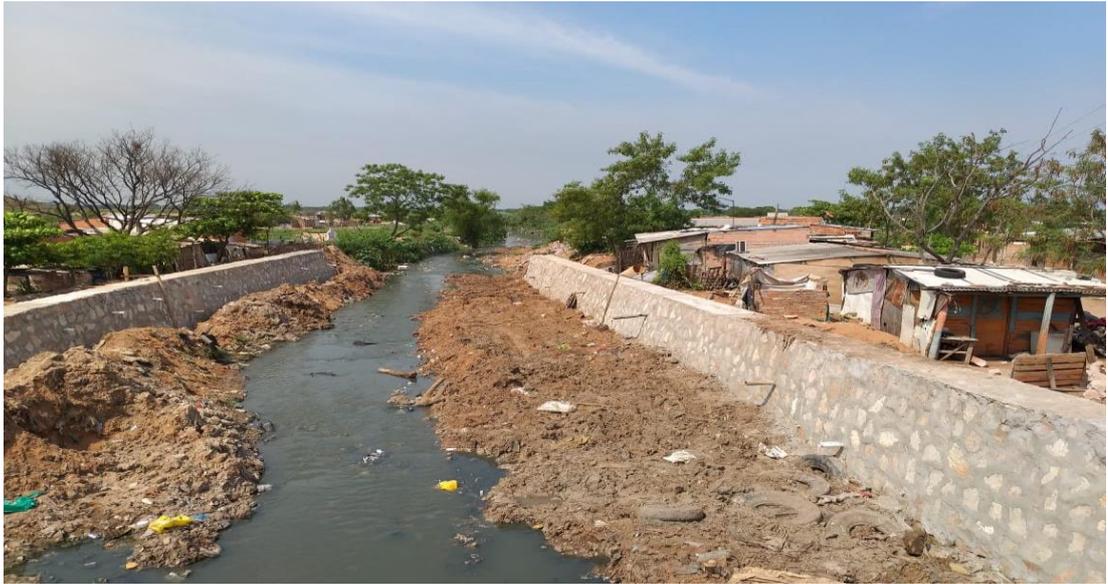
Figura Foto de área de estudio. Arroyo Ferreira. Zona Bañado Sur.

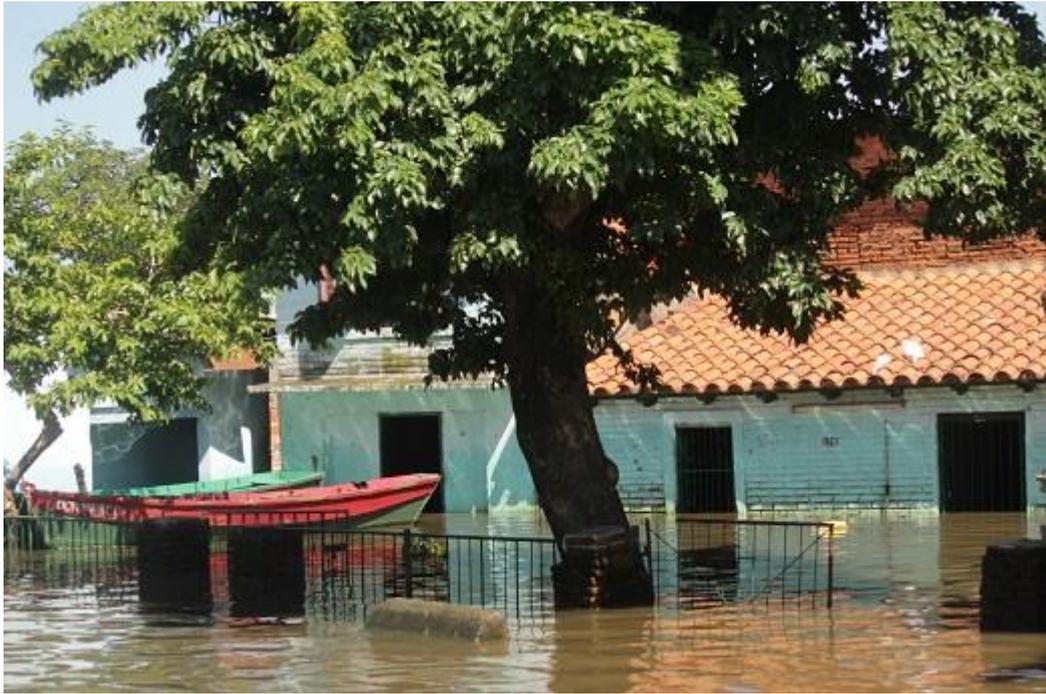
Figura Foto del área de estudio. Casa inundada en épocas de crecida del río Paraguay

Las casas construidas en lugares cuyas cotas son inferiores a 60 M.S.N.M, sujetas a inundaciones, sufren grandes daños estructurales de sus viviendas y enseres domésticos, obligando a las personas a trasladarse a lugares de emergencia proporcionado por el estado.
