PARAGUAY

Roger Monte Domecq , Andrés Perito, Lucas Chamorro, José Luis Ávila y Julián Báez

7.1 Introducción

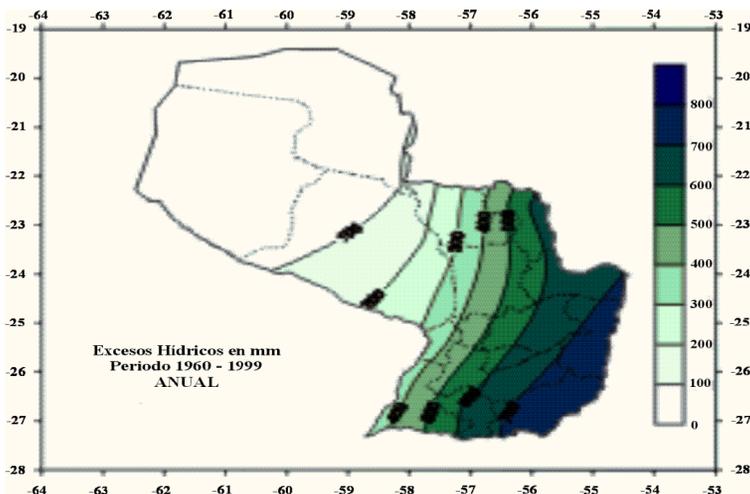
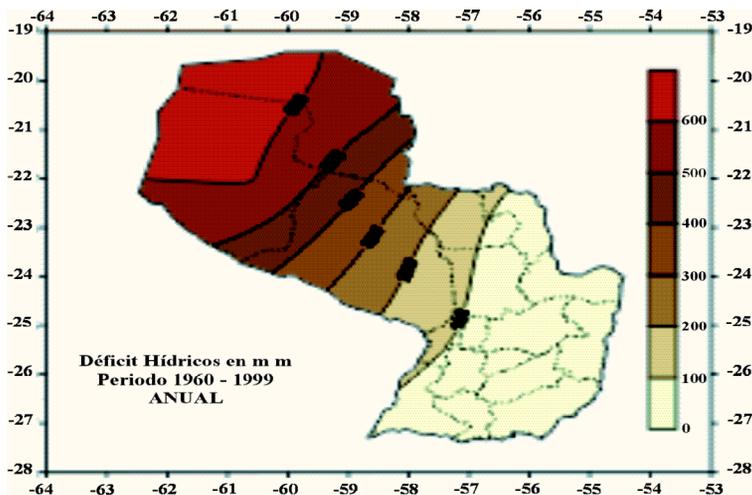
Figura 7.1 Excesos y déficits hídricos en Paraguay.

(a) Excesos Hídricos medios anuales para el periodo 1960 - 1999

(b) Déficit Hídricos medios anuales para el mismo periodo.

El país posee 18.000 m³ de recursos hídricos renovables per cápita/año y un consumo de agua dulce per cápita de 112 m³. Si bien esta disponibilidad es alta, no está uniformemente distribuida en el territorio nacional, observándose dos regiones con características hídricas bien diferenciadas: El Chaco, con déficit hídrico durante todo el año y, la región oriental con mayor disponibilidad de agua (Monte y Báez, 2000), figuras 7.1 (a) y 7.1 (b).

El clima del Paraguay experimenta una amplia variabilidad espacial, siendo de clima semiárido al oeste, en la frontera con Bolivia, donde la evaporación excede a la precipitación provocando déficit hídrico prácticamente durante todo el año, tornándose húmedo al oriente, con máximos de lluvia y excesos hídricos en los departamentos de Itapúa y Alto Paraná, conforme se ilustra en las figuras 7.1 (a) y (b).

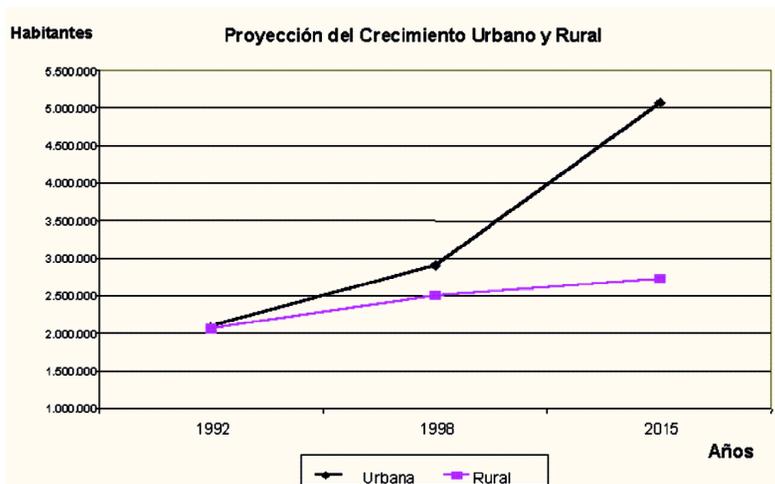
Figura 7.2 Proyección de la Población Urbana y Rural en Paraguay al año 2015 en base al censo de 1992.

estimada era del 5.405.475 siendo el 53,7% urbano y el 46,3% rural. La tasa de crecimiento poblacional en progresión geométrica, es 2,59 % anual. Se estima que la población del país en el 2015 será de 7,8 millones de habitantes con 65% de la población urbana, figura 7.2.

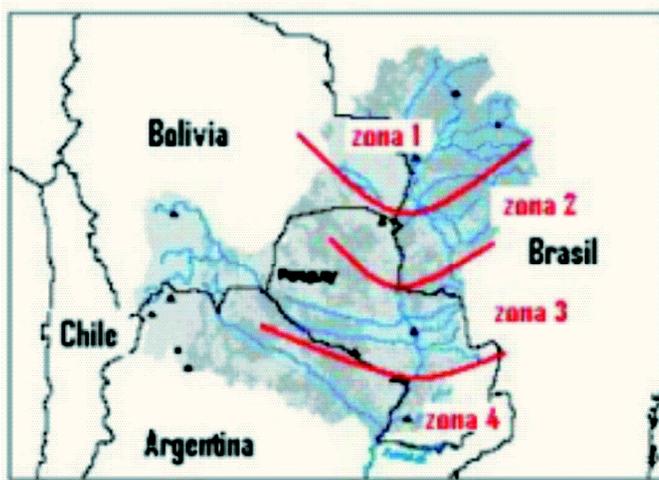
Figura 7.3 Cuenca del río Paraguay.

En la cuenca media, zona 3 de la figura 7.3, sobre margen izquierda los tributarios mas significativos son los ríos Apa, Aquidaban, Ypane, Jejui Guazu, Manduvirá, Piribebuy y Salado.

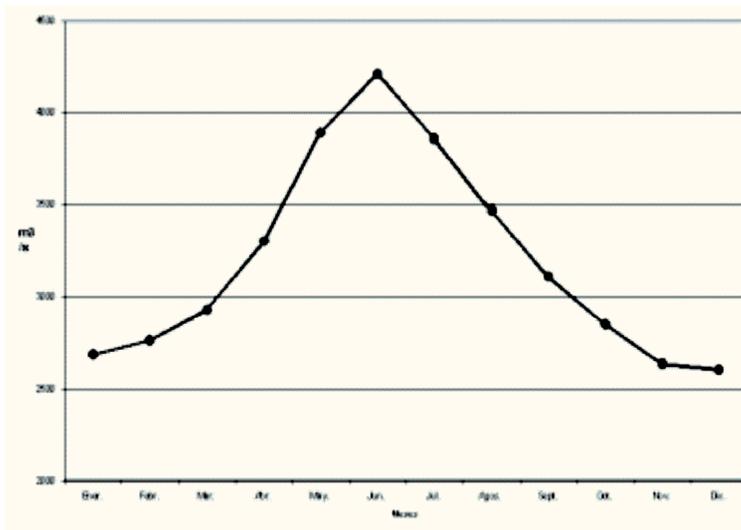
Figura 7.4 Caudales medios del río Paraguay en Asunción

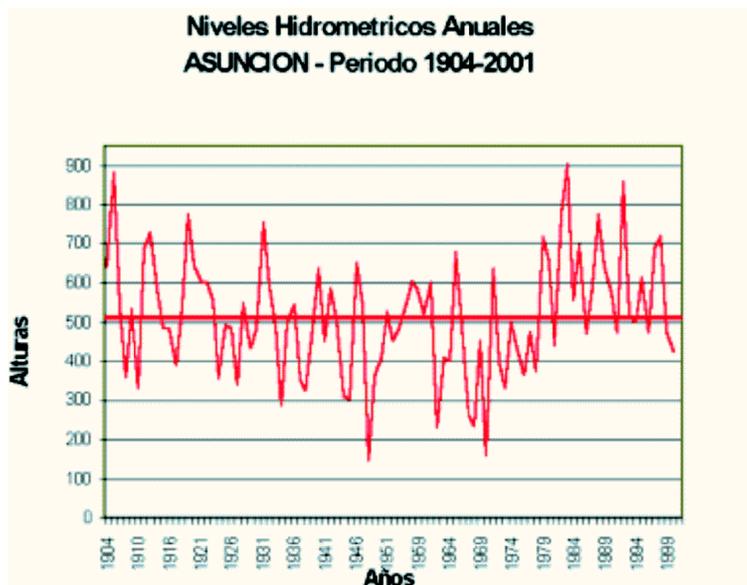
Figura 7.5 Los niveles máximos registrados en Asunción (1904 - 2001).

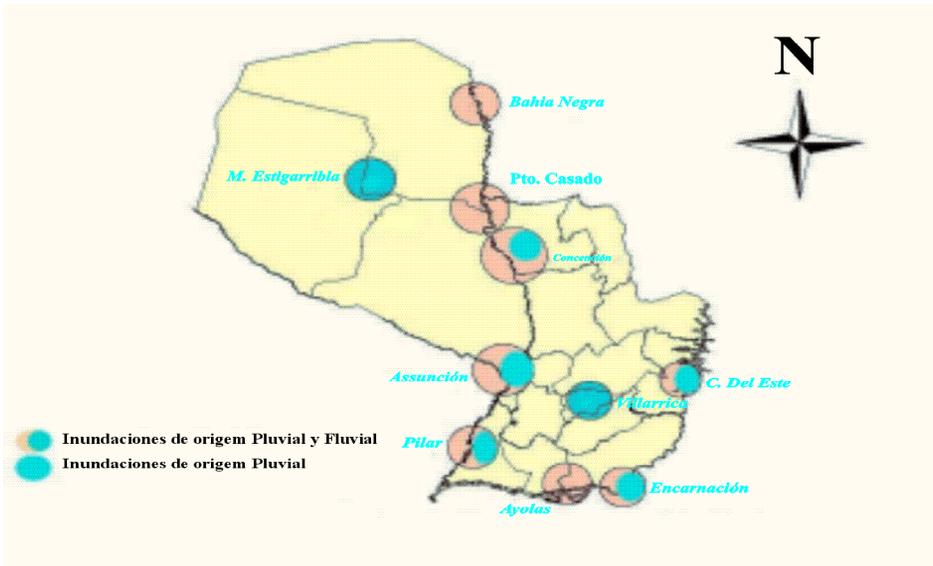
Figura 7.6 Centros urbanos afectados por las inundaciones ribereñas y pluviales.

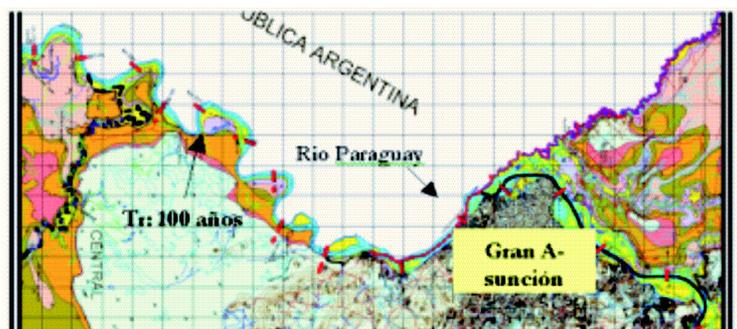
Figura 7.8 Mapa de inundación: Departamento Central, incluido el Gran Asunción

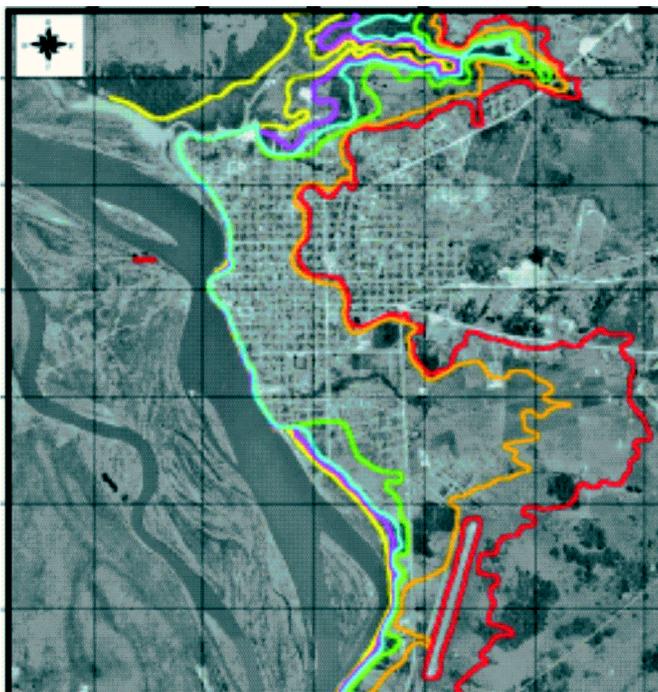
Figura 7.9 Mapas de Inundación de la ciudad de Concepción con las áreas de inundación de 2, 5, 10, 20, 50 y 100 años.

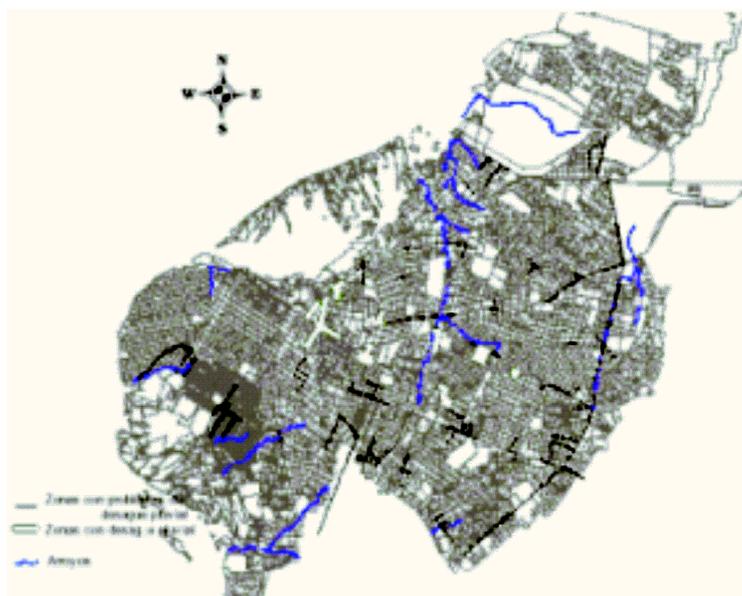
Figura 7.11 Mapa de la ciudad de Asunción con problemas de drenaje pluvial.

El sistema de desagüe pluvial, está instalado en el Micro Centro y a lo largo de otras pocas vías, las cuales están conectadas con los arroyos. Por lo tanto, el agua de lluvia corre por la mayoría de las superficies viales y obstruye el flujo de tráfico cuando llueve. El agua de lluvia de por sí se escurre dentro de 1 a 2 horas debido a las ondulaciones topográficas. Sin embargo, tiende a erosionar los materiales de curso de base, lo que daña el pavimento. Los tramos con graves problemas de desagüe, de acuerdo a la Municipalidad de Asunción, se muestran en la Fig. 7.11.

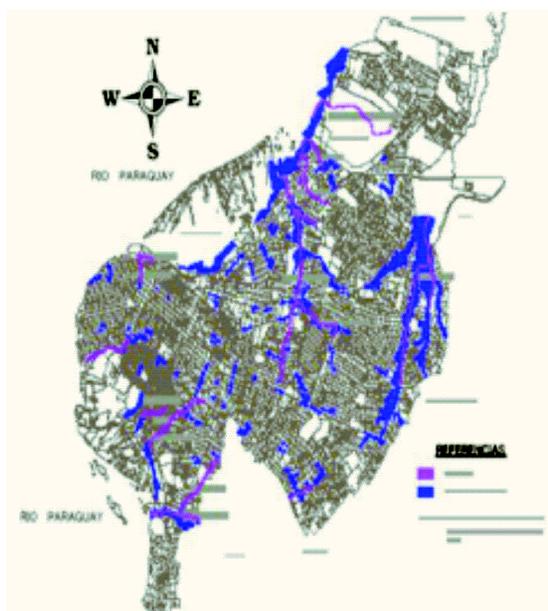
Figura 7.12 Áreas Inundables ante Tormentas Severas

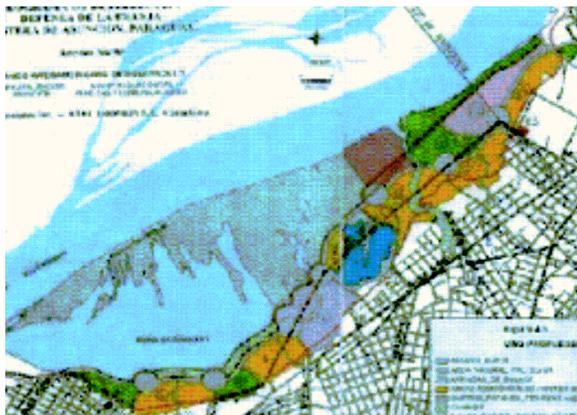
Figura 7.13 Localización de las obras del proyecto Franja Costera.

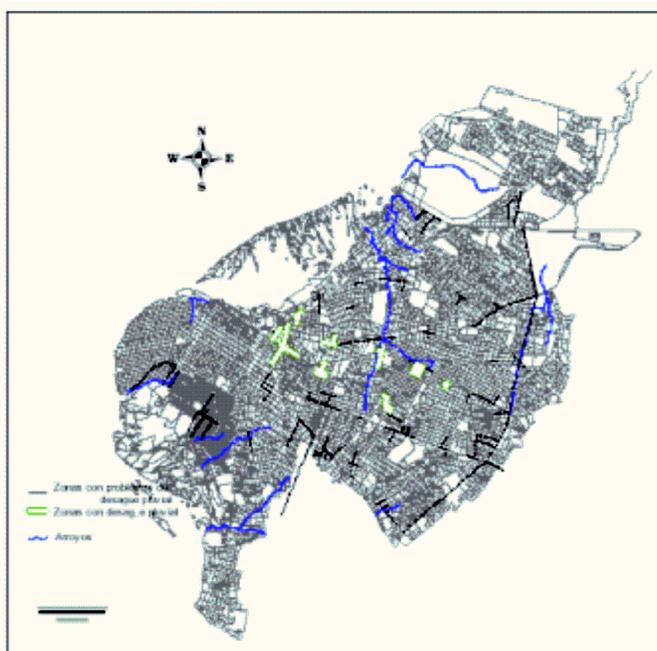
Figura 7.14 Tramos con serios problemas de drenaje (JICA)

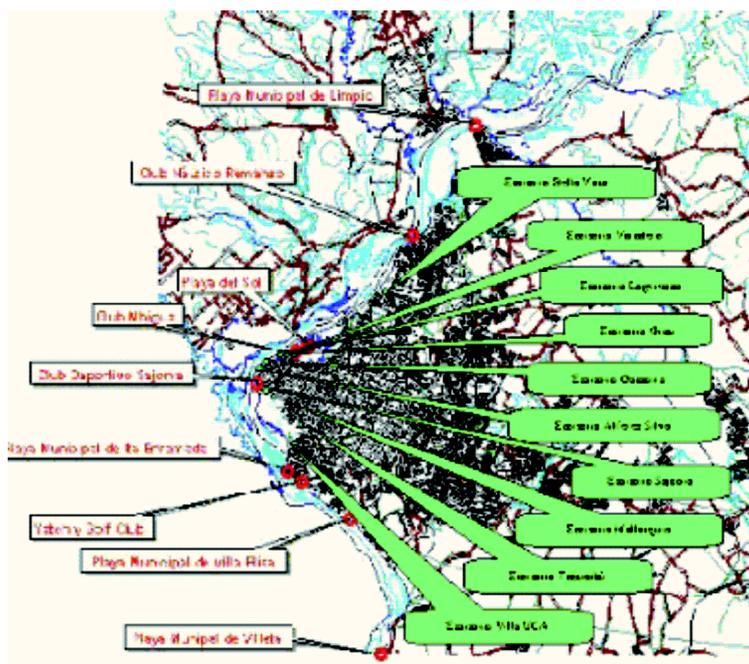
Figura 7.15 Diagrama de la Ubicación de los Emisarios del Alcantarillado Cloacal (Ref. 22).

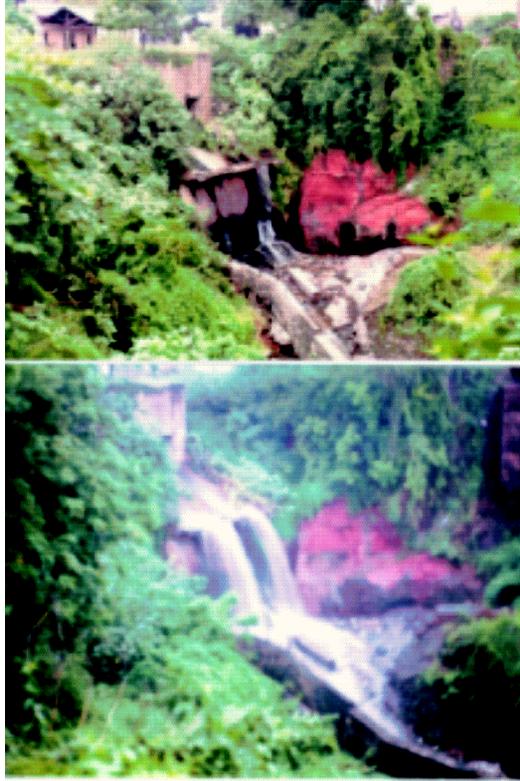
En la Fig. 7.16 se ilustra una de las salidas del alcantarillado pluvial situado en el barranco de la calle Antequera y el Paraguayo Independiente,(area del microcentro), donde puede verse el estado de la estructura en tiempo seco (foto arriba) y en tiempo lluvioso (foto abajo). Puede notarse la presencia de un caudal (no pluvial) en tiempo seco por un lado y la destrucción de la estructura de amortiguamiento de energía por las descargas pluviales en la otro foto.

Figura 7.16 Barranco de la Calle Antequera.
