**PROTEÇÃO DA ÁGUA SUBTERRÂNEA FREÁTICA
NA ÁREA URBANA RURAL DE NEU HALBSTADT
(CHACO-PARAGUAI).**

DISSERTAÇÃO DE MESTRADO

Programa de Pós-Graduação em Recursos Minerais e Hidrogeologia

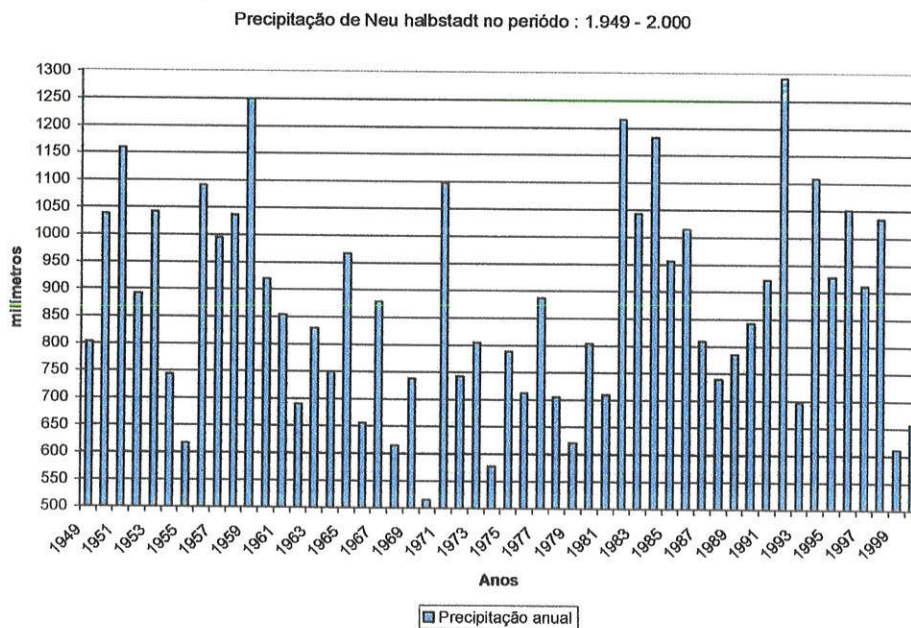
Fig. 4 - Gráfico de Precipitação Anual no período de 1.949-2.000.
 Fonte: Departamento de Estatística de Neuland.

Nos meses de inverno as precipitações são escassas, em quanto que no verão normalmente tem-se grandes e intensas precipitações de forma irregular (Fig.4).

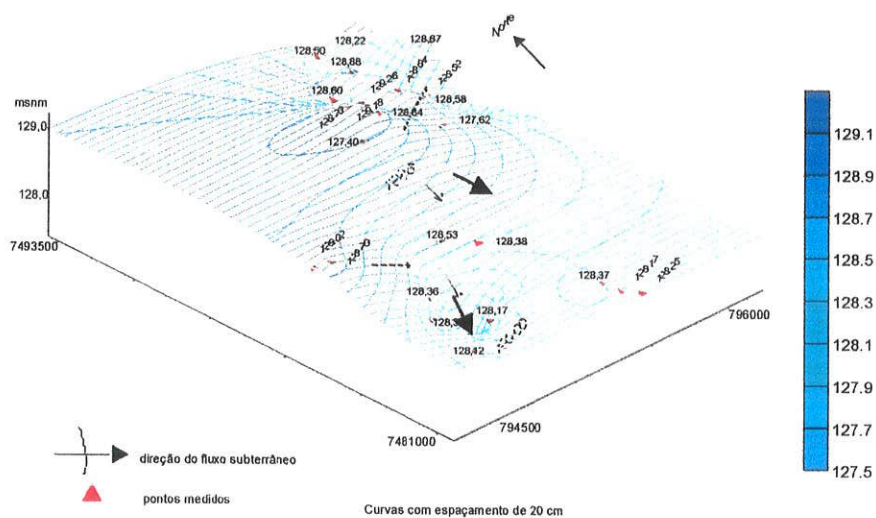
Fig. 5 - Relevo Potenciométrico da Água Subterrânea de Neu Halbstad na época sem chuva.

Regionalmente os aquíferos do Chaco tem um sentido do fluxo sudeste, convergindo para áreas onde as descargas são maiores (Fig.5).

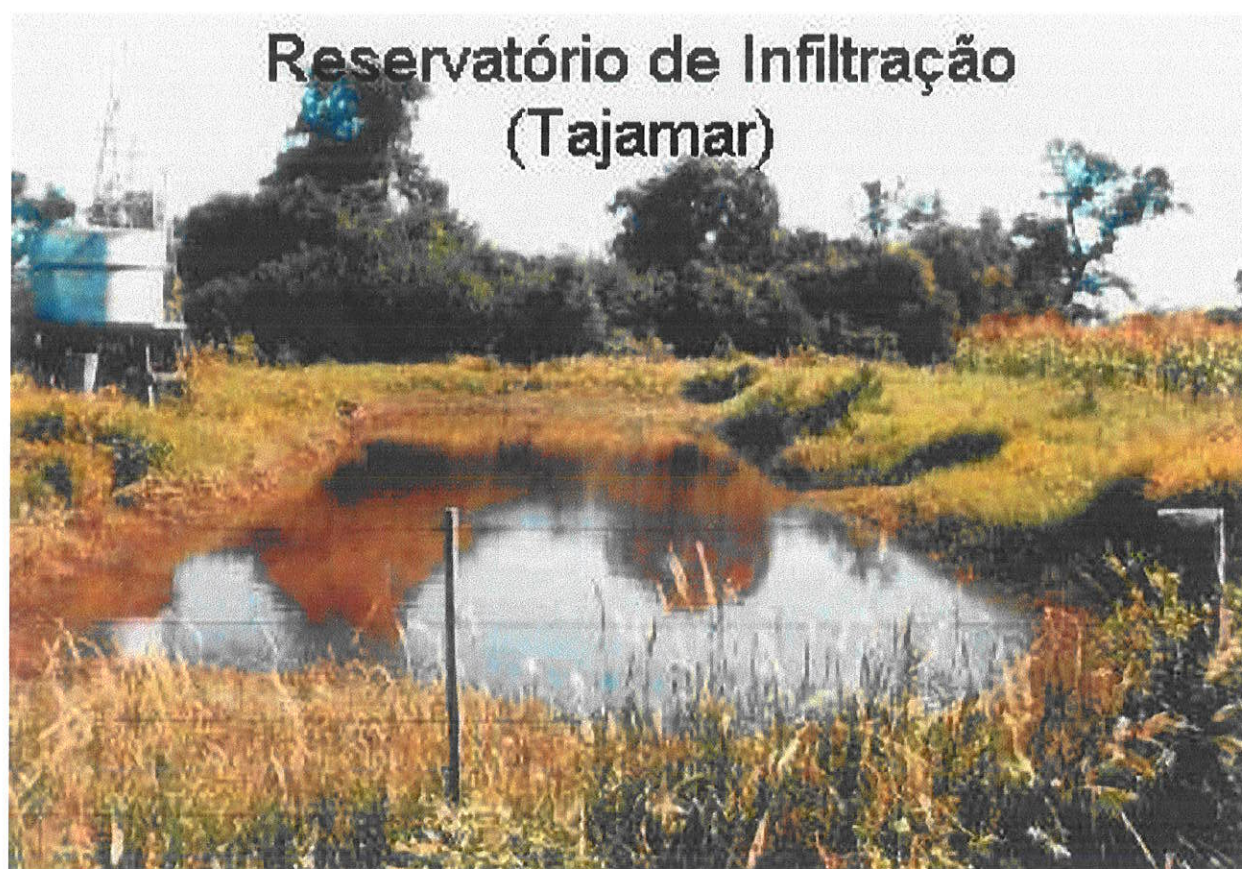
Fig. 8 - Reservatório de Infiltração (tajamar) para recarga artificial do aquífero freático e tamanho pequeno, pode-se observar o poço com o reservatório elevado ao fundo.

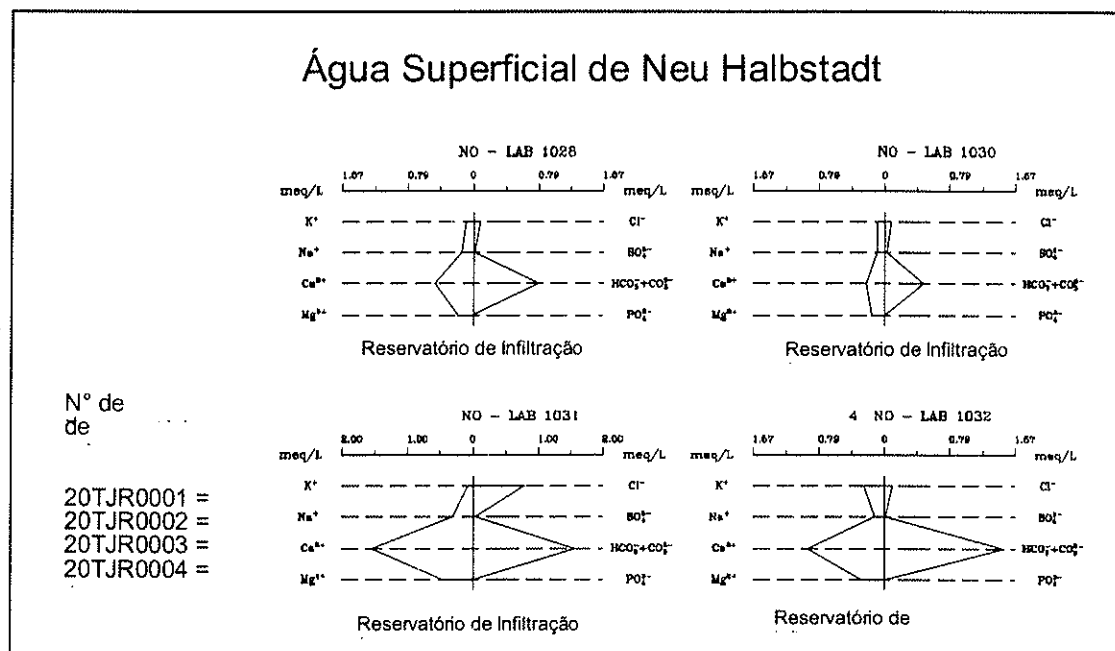
Fig. 9 - Diagrama de Stiff da água superficial nos reservatório de infiltração (tajamares)

A condutividade elétrica da água nos reservatórios de infiltração (tajamares) é menor que $250 \mu\text{S}/\text{cm}$, é uma água bicarbonatada cálcica-magnésiana, como apresentada no diagrama de Stiff (Fig.9). Os cloretos permanecem abaixo de $10,0 \text{ mg}/\text{L}$.

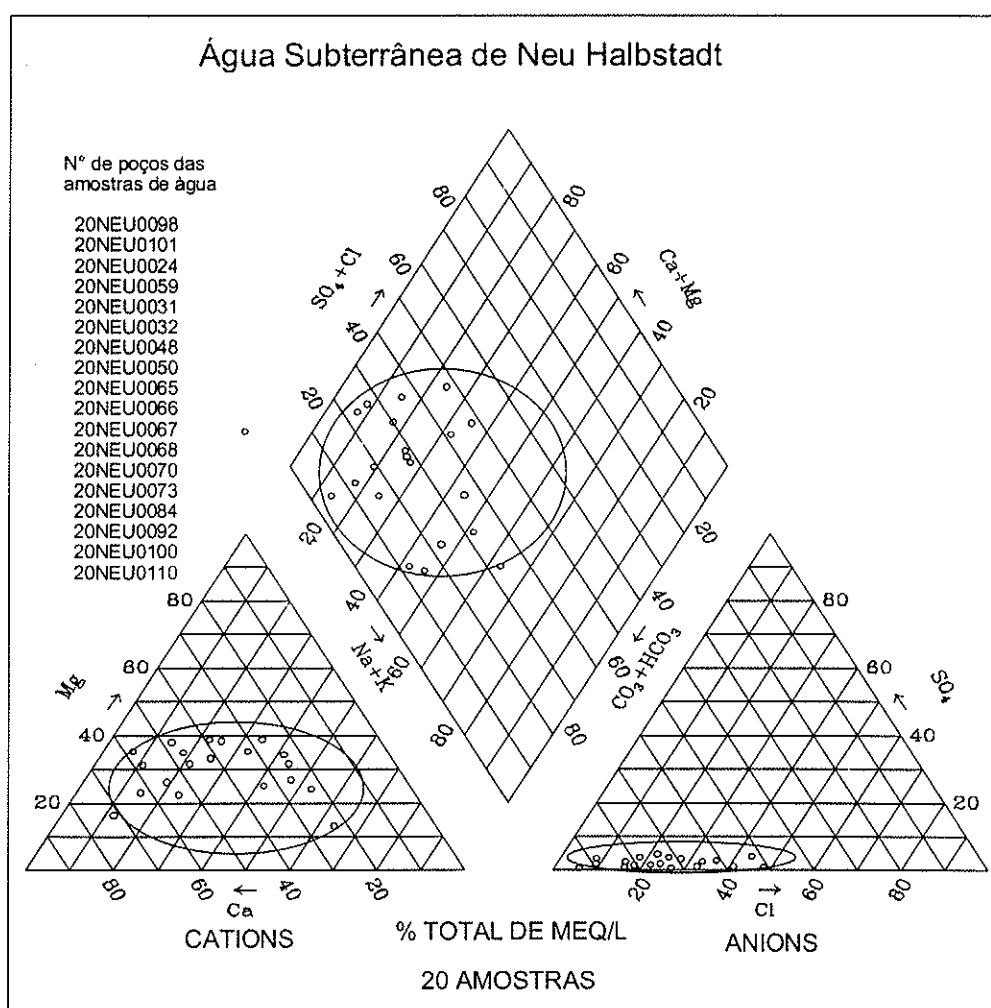
Fig. 10 - Diagrama de PIPER da Água Subterrânea Doce, de poços escolhidos com baixa concentração de sais, (TSD até 1.000mg/L)

O diagrama de PIPER (Fig. 10), mostra a classificação química do tipo de água doce com conteúdos de TSD < 1.000 mg/L que são bicarbonatadas cálcica e magnesianas. Onde ocorre infiltração natural além das cálcicas temos as bicarbonatadas sódicas.

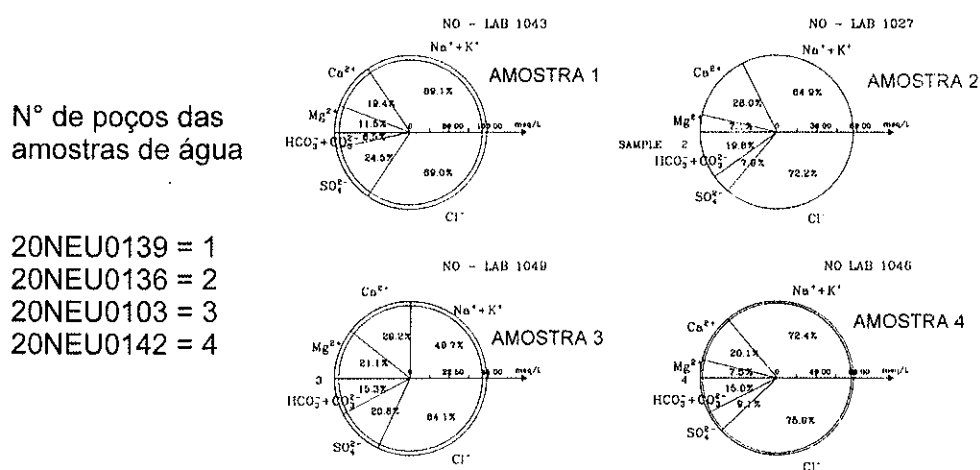
Fig. 11 - Diagrama em TORTA - Água Subterrânea Salobra - (área fora da influência da recarga artificial, seja por Reservatórios de Infiltração-Tajamares)

Na figura 11, são ilustrados quatro diagramas em torta apresentando a classificação da água subterrânea salobra, poços (20NEU0139, 20NEU0103, 20NEU0136, 20NEU0142), localizados em terreno silto-arenoso, estando os poços distantes dos sistemas de recarga artificial.

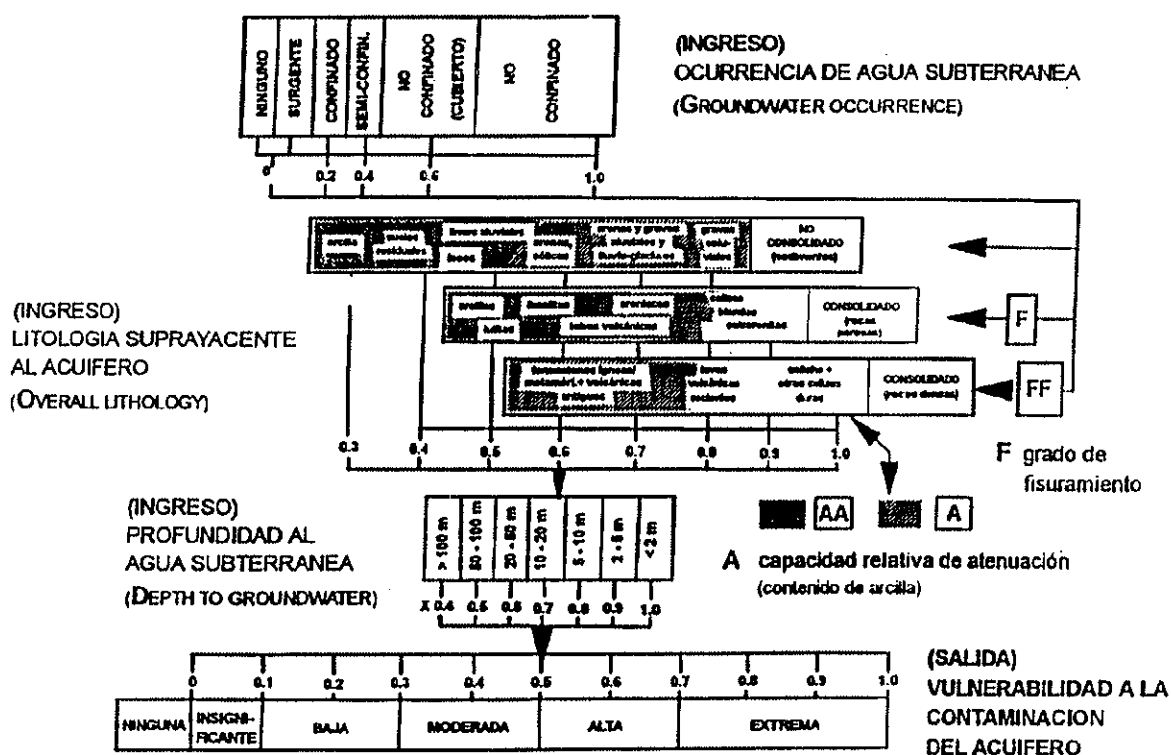
Fig. 13 - Esquema de avaliação do Índice de Vulnerabilidade à Contaminação do Aquífero. Sistema GOD (segundo Foster & Hirata, 1.991, modificado).

Os dois componentes da vulnerabilidade do aquífero envolve o conhecimento de muitas características intrínsecas do aquífero, tais como permeabilidade, capacidade de intercâmbio iônico, composição mineral da zona não saturada, espessores da área saturada, e outras, são informações que normalmente não estão disponíveis (von Hoyer & Godoy, E., 1995). Por esta razão é que para a avaliação da vulnerabilidade do aquífero freático em Neu Halbstadt utilizou-se o sistema GOD, metodologia empírica (Foster & Hirata, 1991). Este método envolve três elementos básicos e fundamentais, normalmente disponíveis, que representam todas as propriedades intrínsecas do aquífero: ocorrência da água subterrânea; litologia do estrato subjacente; e a profundidade da água subterrânea, com seus índices de vulnerabilidade do aquífero.

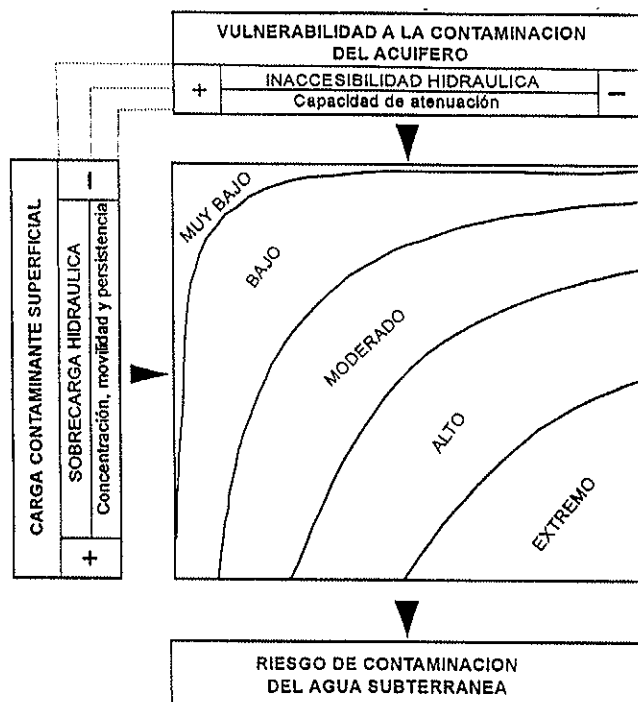
Fig. 15 - Esquema conceptual de riesgo á contaminación da água subterrânea, segundo World Health Organization (WHO) e pelo American Health Organization (PAHO), em (Foster & Hirata, 1991),

Na figura 15, temos o esquema conceitual de risco de contaminação da água subterrânea, que vai de muito baixo a extremo, dependendo da carga contaminante superficial. A modo de ilustração também pode ser observado na matriz de risco à contaminação (Tabela 9). Na tabela 10, é descrita a classificação da carga contaminante como resultado da atividade humana; e da vulnerabilidade à contaminação do aquífero, dependendo das características naturais da área saturada. Da combinação dos mapas de vulnerabilidade (Fig. 14, pág. 31) e uso da terra (Fig.2, pág.2) obtém-se o mapa de risco à contaminação da água subterrânea (Fig.16), conhecendo os lugares com possíveis fontes de contaminação são delimitadas duas áreas de risco que são de “moderada” e “baixa”.

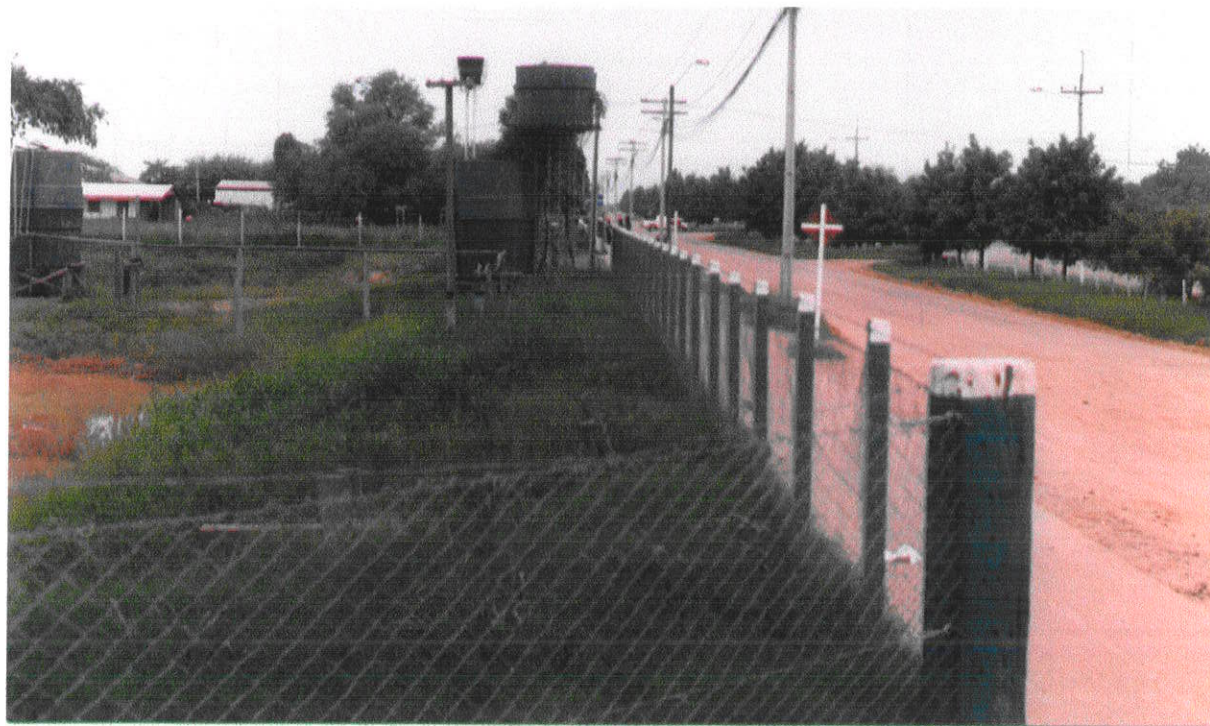
Fig. 18 - A foto mostra como é protegido alguns Reservatórios de Infiltração com alambrados, observando-se também os poços de exploração da água subterrânea.

- ❖ Com referência aos reservatórios de infiltração (tajamares de recarga artificial), é necessário que sejam protegidos com alambrados para evitar a entrada de animais e de pessoas e evitar a acumulação de resíduos nocivos que acidentalmente possam chegar a água e contaminá-la. Na foto da Figura 18, pág.42, é observada um reservatório de infiltração (tajamar) protegido, como exemplo.
- ❖ A água superficial usada para a recarga artificial da água subterrânea, esta isenta de fatores contaminantes já que foram constatados baixos conteúdos de nitrato, nitrito y amônia.
- ❖ É muito importante que as autoridades da Administração da Colônia Neuland levem em consideração seus recursos naturais, em especial os recursos hídricos com suas limitações e fragilidade do sistema, para projetos e desenvolvimento atual e futuros, com um plano de ordenamento territorial para uso e ocupação do meio urbano.
