UNIVERSIDAD NACIONAL DE ASUNCIÓN
Facultad de Ciencias Exactas y Naturales
Departamento de Geología

Trabajo de Grado

**ANÁLISIS DEL MANEJO DE AGUAS SUBTERRÁNEAS
EN PROYECTOS DE OBRA CIVIL – ZONA BARRIO
YCUÁ SATÍ, ASUNCIÓN-PARAGUAY**

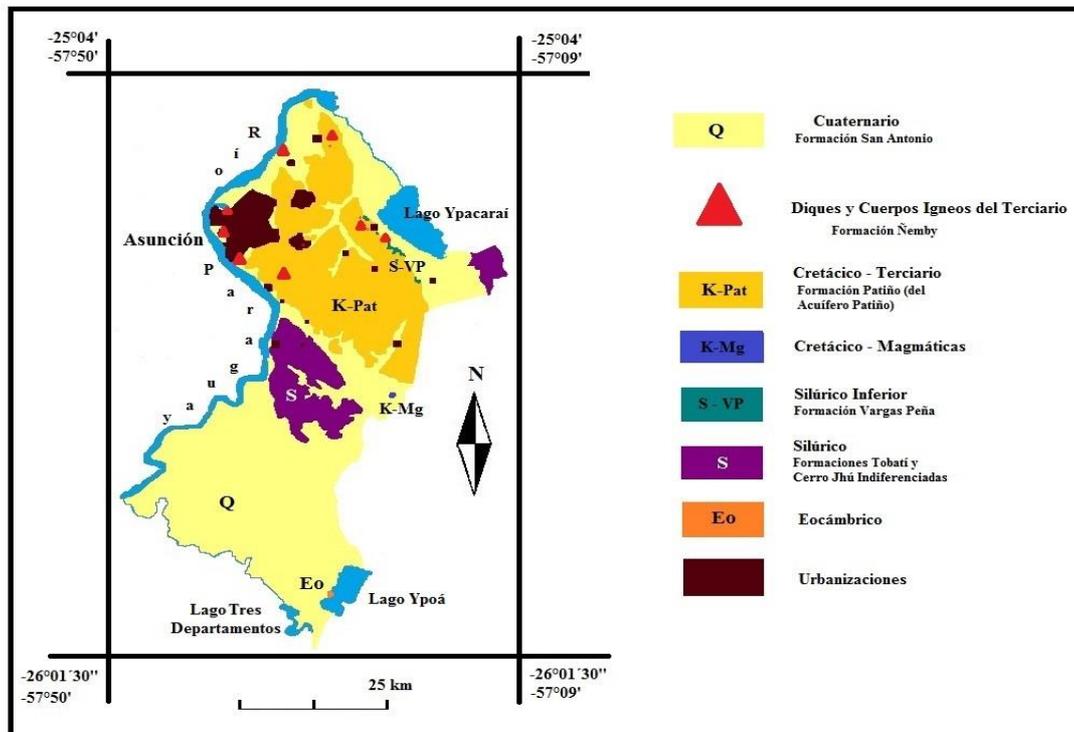
Figura 1: Mapa Geológico – Departamento central

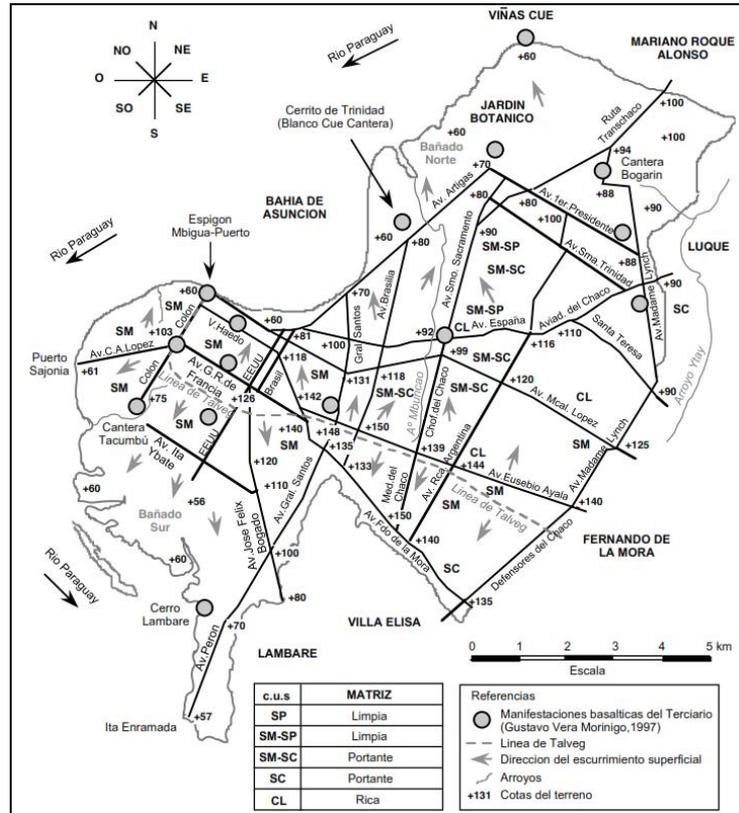
Figura 2: Relieve de Asunción. Direcciones de la escorrentía y sitios donde se registraron indicios de manifestaciones magmáticas del Terciario.
 Fuente: Características geotécnicas del Firme de Asunción (Vera, 1997 en Bosio, 2007)

En Asunción, el comportamiento del agua, principalmente el de lluvia, se relaciona con factores como el relieve, la geología del lugar y la posibilidad de escurrimiento en dirección a los cursos de agua, principales arroyos y cauces menores. Los factores están ligados a fenómenos de tiempo severo que acarrear consigo lluvias torrenciales frecuentes de corta duración. La geomorfología de Asunción, tras una gran precipitación de poca duración, presenta eventos caracterizados por un escurrimiento superficial débil, con trechos dinámicos acentuados en terrenos bajos, asociados a una alta tasa de declividad y áreas con pobre cobertura vegetal (Velázquez y Pflugfelder, 1997. En Bosio 2007). En la figura 2 podemos observar un mapa del relieve de la ciudad de Asunción con direcciones de las escorrentías y lugares con indicios de manifestaciones magmáticas.

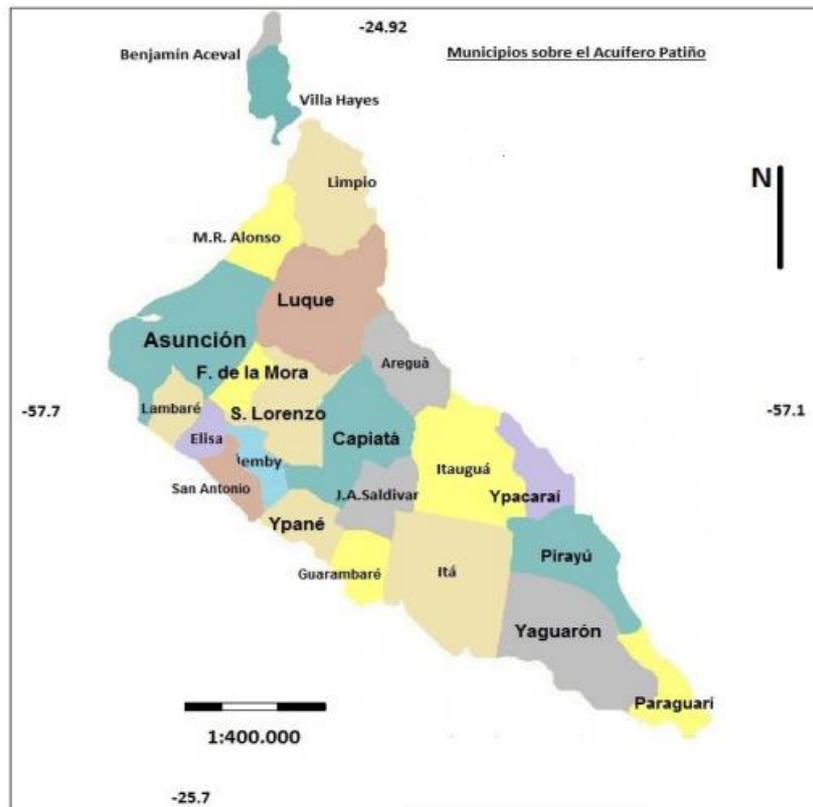
Figura 3: Municipios ubicados sobre el acuífero Patiño
Fuente: Gadea, M. 2017. Modificado de ERSSAN

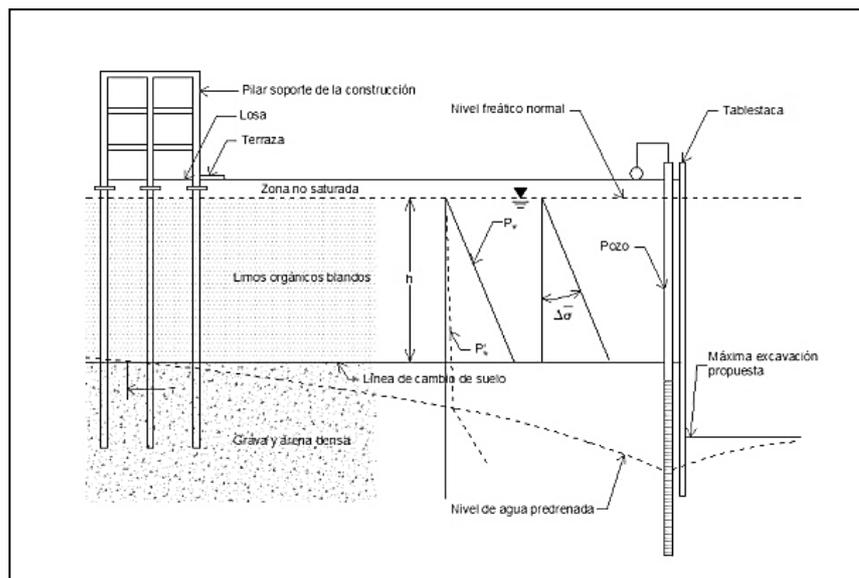
Figura 4: Drenaje para descenso de nivel freático

Analizamos el supuesto caso de un suelo formado un estrato de limo orgánico de espesor significativo y bajo este se encuentra un acuífero formado por arenas densas y gravas.

Se necesita un vaciado de tierras cuya máxima excavación alcanza parcialmente al acuífero formado por los granulares inferiores, para lo cual se precisará provocar artificialmente un descenso de nivel freático mediante un sistema de pozos. En la figura 4 se observa un diagrama de un método de drenaje y descenso del nivel freático mediante un sistema de pozos.

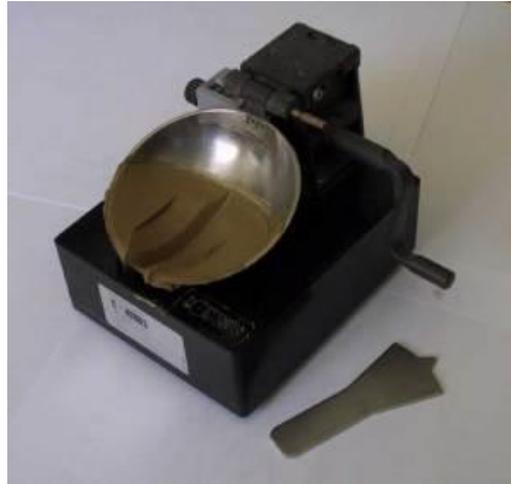
Figura 5: Cuchara de Casagrande

El límite líquido es un ensayo que se determina de forma estandarizada mediante la **cuchara de Casagrande**, la que se observa en la figura 5. Para ello se mide la humedad de un suelo en un surco que se cierra una distancia aproximada de 13 mm tras dejar caer la cuchara de Casagrande 25 veces desde una altura de 1 cm. El surco se realiza con un acanalador estandarizado (Geotecnia fácil, 2020).

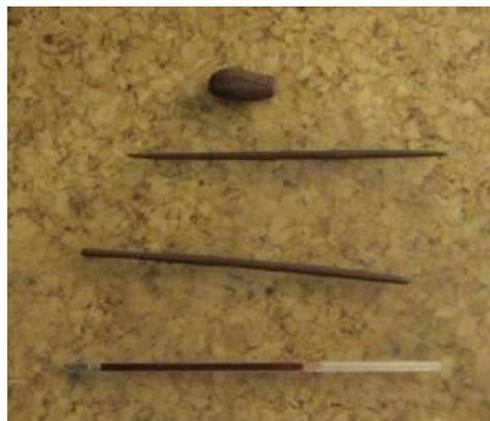
Figura 6: Cilindros formados para un ensayo de LP

El límite plástico se determina mediante la formación de pequeños cilindros, como se muestra en la figura 6, en la palma de la mano sobre una superficie lisa de unos 3 mm de diámetro y 25-30 mm de longitud. En el momento en el que los pequeños elipsoides se cuartean en trozos de aproximadamente 6 mm se ha alcanzado la humedad del límite plástico (Geotecnia fácil, 2020).

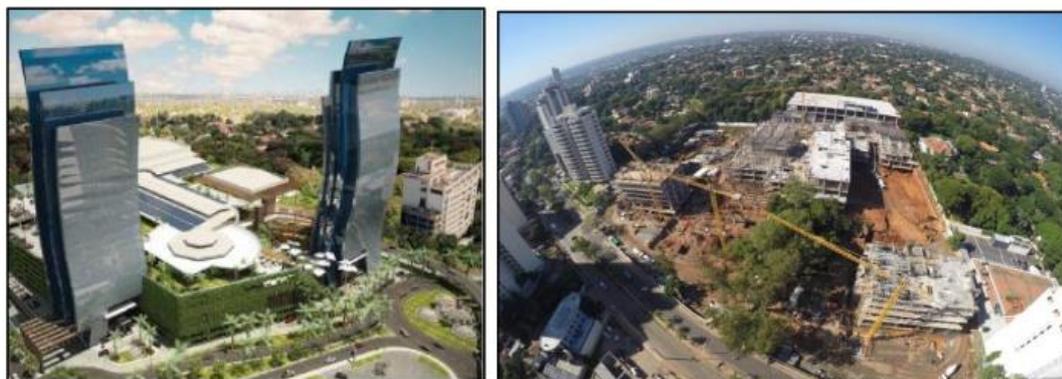
Figura 8: Edificios del Paseo La Galería, imagen virtual e imagen de obras en 2015
Fuente: Obras geotécnicas en el Paseo La Galería, Asunción, Paraguay. (Arroyos, F., *et al.* 2015)

El proyecto Paseo La Galería (Figura 8) es un mega emprendimiento de oficinas corporativas, *retail*, gastronomía y entretenimiento que constituye una de las mayores inversiones civiles en Asunción. Se ubica según las coordenadas -25.285110, -57.563781. Consistió en la construcción de dos torres de veintitrés pisos de 100m de altura, tres centros comerciales y dos edificios de estacionamiento con una capacidad para 2500 vehículos en un predio de 50.000m² (Arroyos, F., *et al.* 2015).

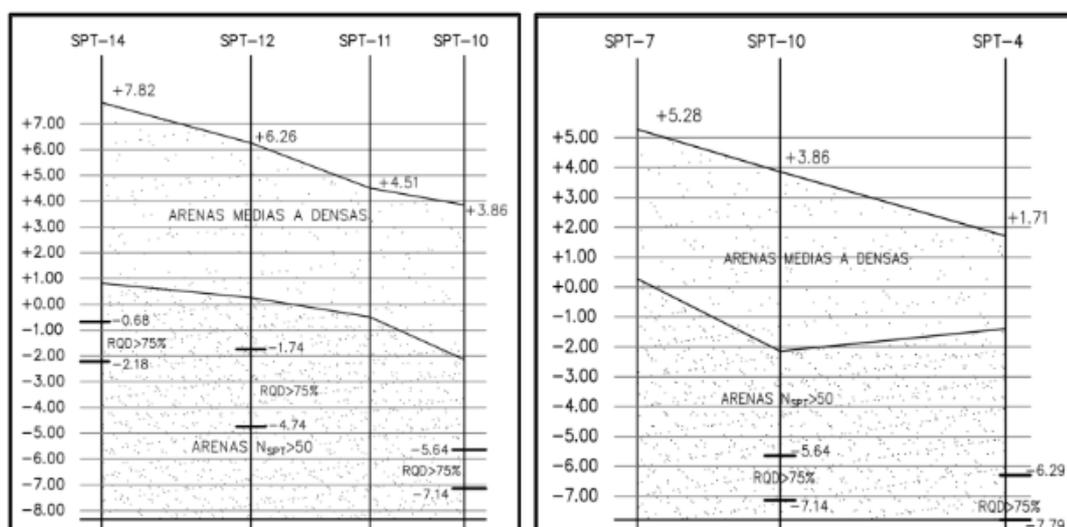
Figura 9: Perfil estratigráfico (izq.) y transversal (der.)

En la Figura 9 se indica un perfil estratigráfico longitudinal y transversal en correspondencia con el eje del predio.

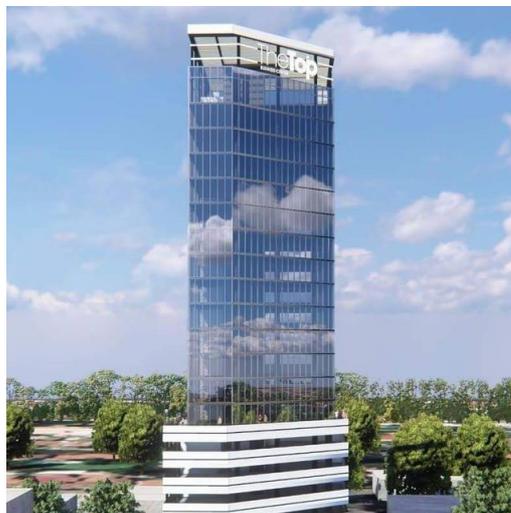
Figura 10: Imagen virtual Edificio The Top
Fuente: Diario ABC color (2019)

De acuerdo al informe técnico (López, C., 2019), teniendo en cuenta el tipo de obra (edificio de quince plantas y dos subsuelos como se observa en la imagen virtual de la figura 10) y las dimensiones de la misma, se programaron cuatro sondeos a percusión, con realización de ensayos de penetración SPT en los suelos que sobreyacen al “rechazo”, e índices de Bosio N_B en los mismos, a cada metro o cambio de estrato, y recuperación de muestras para ensayos de rutina en laboratorio de quince metros lineales de profundidad por sondeo, perforándose un total de sesenta metros lineales y veintiochos centímetros (60.28 m).

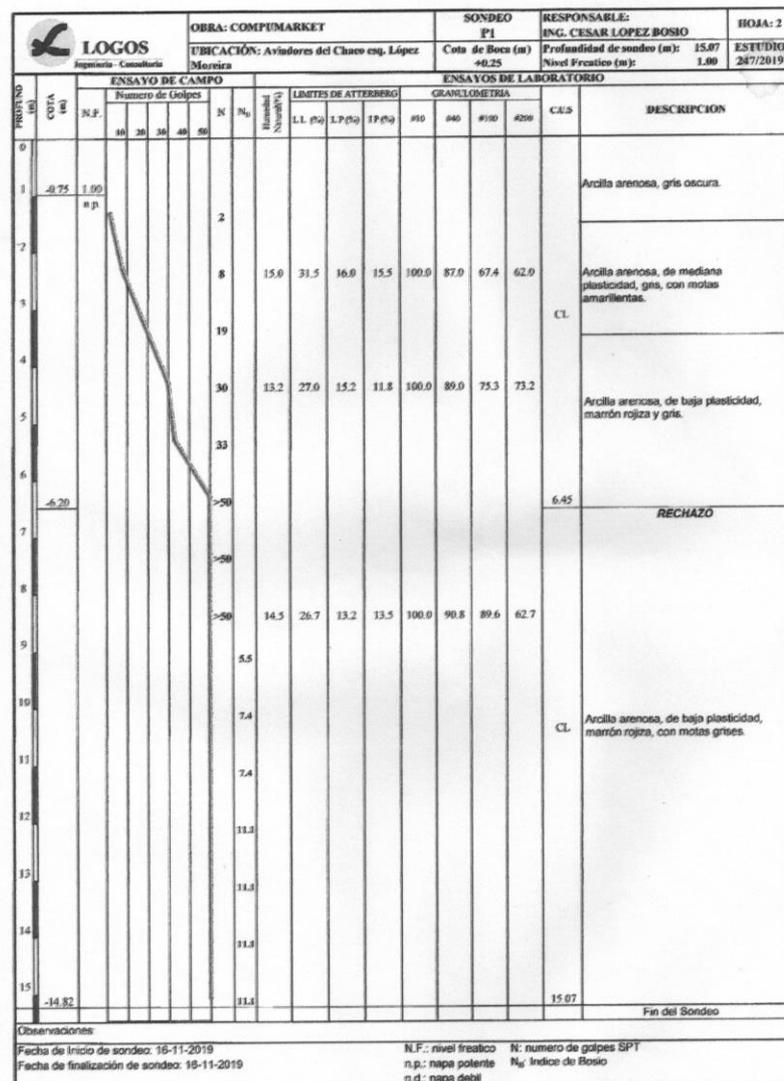
Figura 11: Resultados ensayos de campo (SPT) y de laboratorio

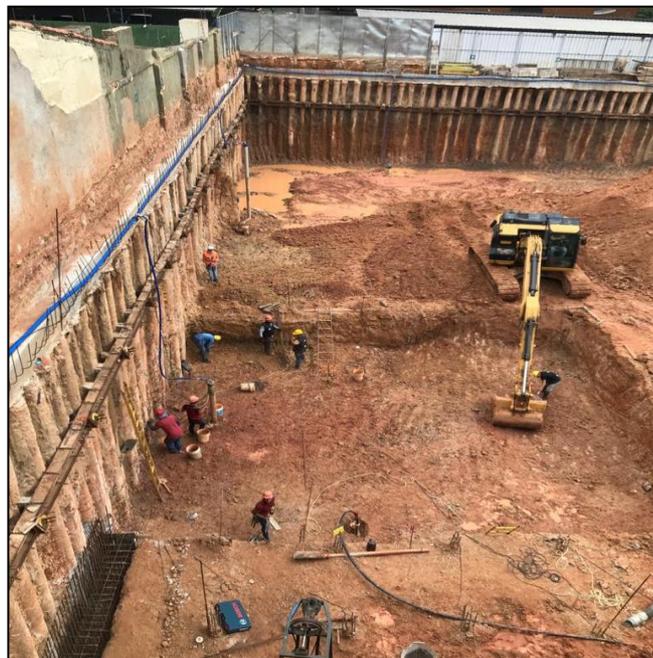
Figura 12: Pantalla de micropilotes de la obra
Fuente: (Ing. F. Mencia, comunicación personal, 13 de abril 2021).

Se previó así mismo la captación del agua de infiltración por lluvias. Una vez realizado el rebatimiento del nivel freático, se procedió a la construcción del sistema de contención. Este sistema de contención se llevó a cabo por medio de una cortina perimetral de pilotes, observadas en la figura 12.

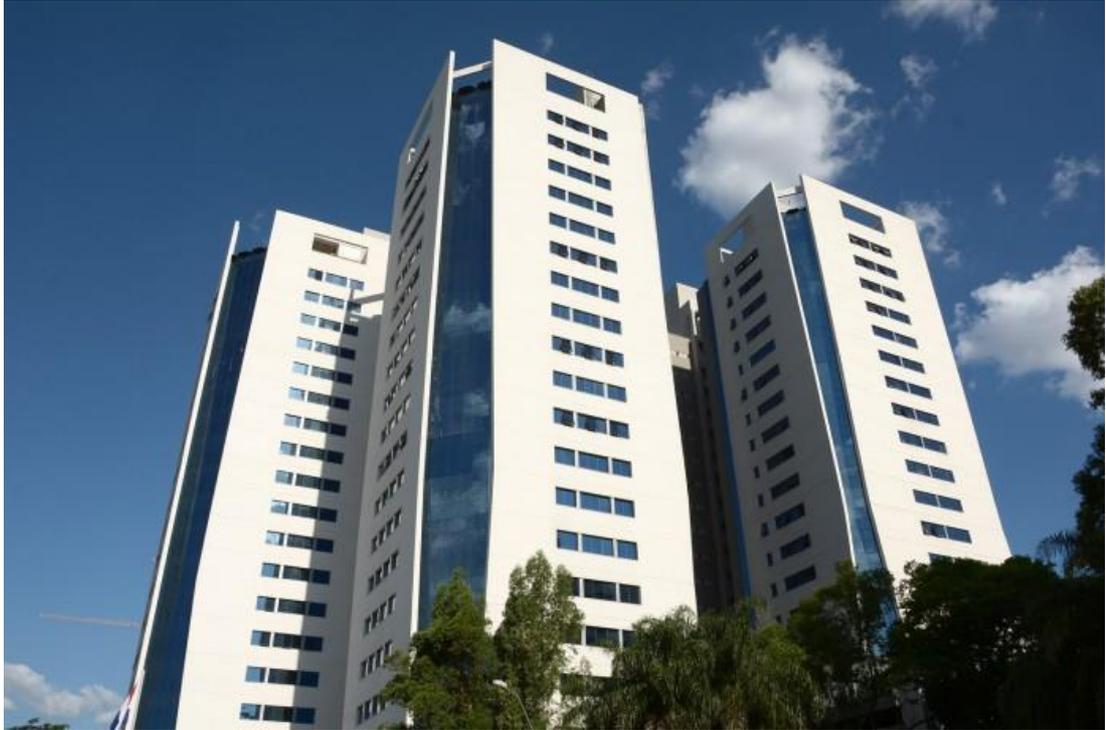
Figura 13: Edificios del World Trade Center

El obraje (figura 13) se encuentra sobre la Avenida Aviadores del Chaco, según las coordenadas geográficas -25.284861, -57.567104.

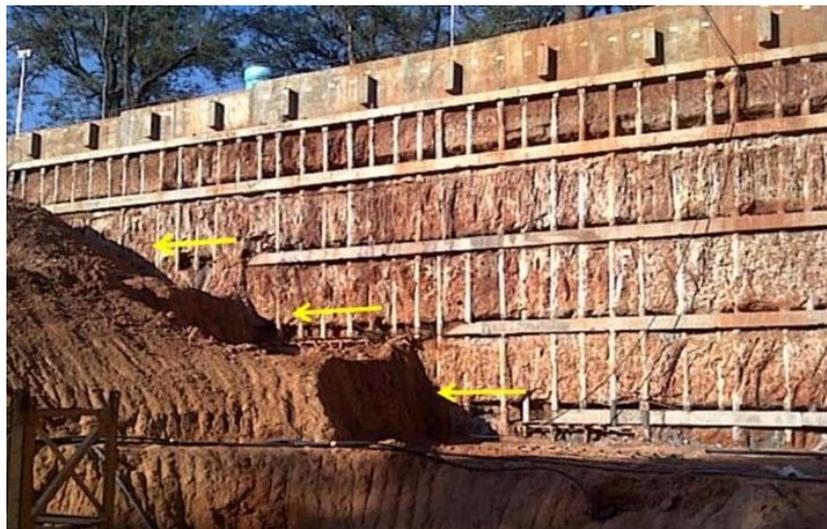
Figura 14: Pantalla de micropilotes de los edificios del World Trade Center
Fuente: World Trade Center Asunción (Leoni & Asociados, 2012)

Los tres edificios estudiados, posterior al abatimiento del nivel freático, fueron sujetos a la construcción de un sistema de contención, consistente en una cortina perimetral de pilotes con atirantamiento observados en la figura 14. Se especificaron soluciones particulares para cada sector de los proyectos, y en las zonas más comprometidas se ejecutaron pantallas de pilotes con vigas de coronamiento.

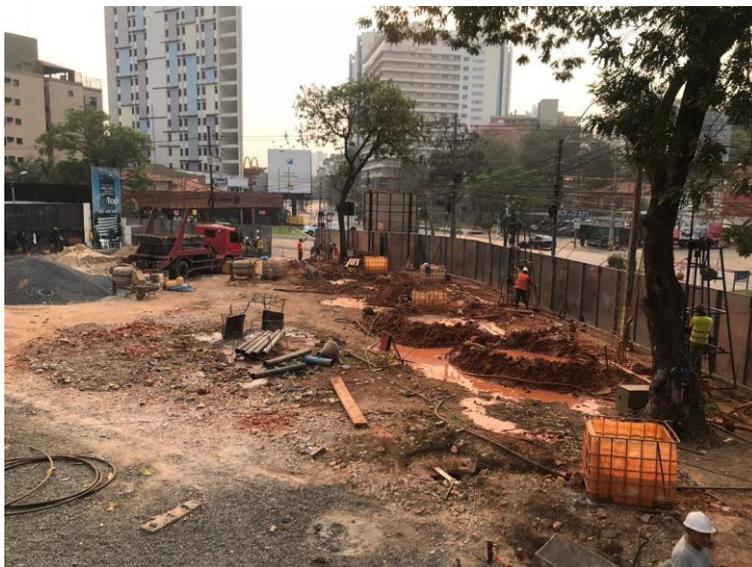
A 1. Inicio de obras

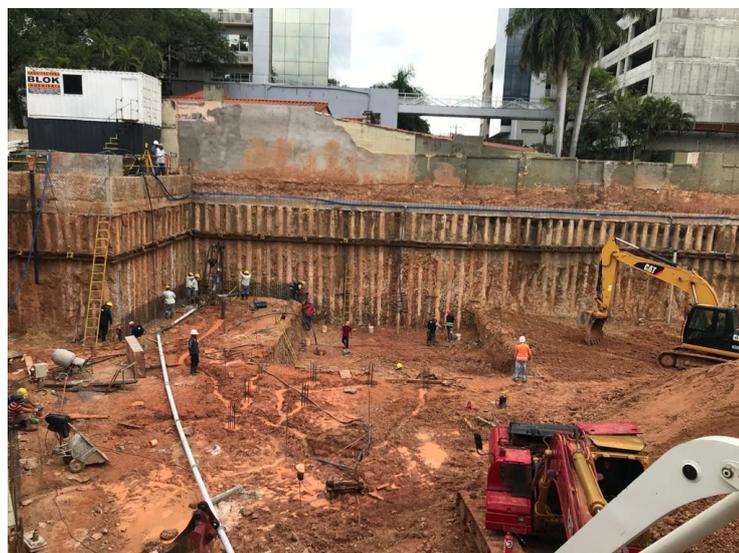
A 2. Pantallas de micropilotes

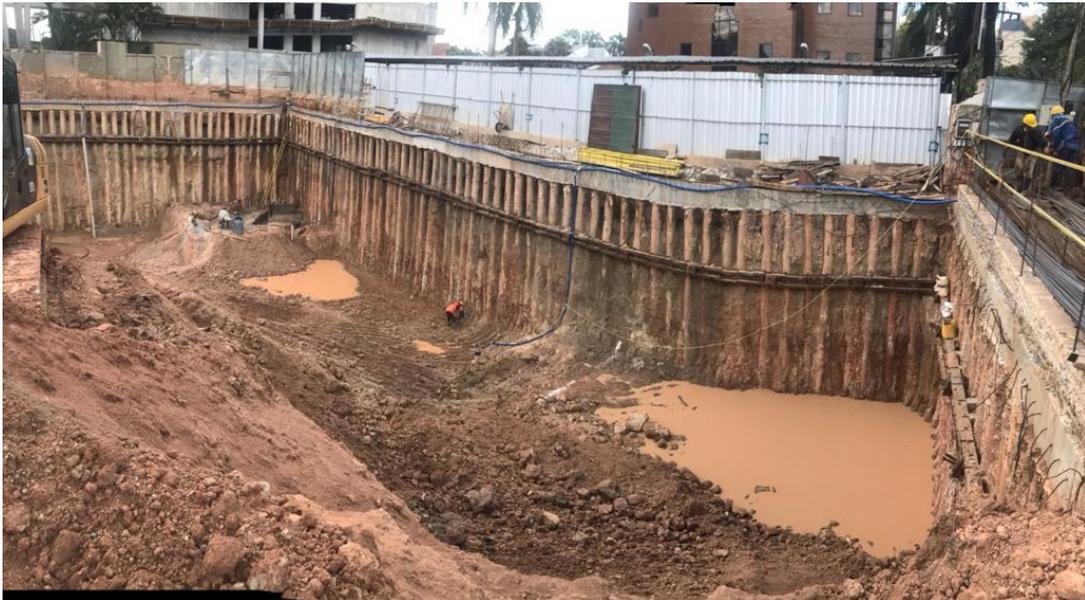
A 3. Agua de lluvia acumulada
Fuente: Proveídas por la Ing. Rosana Parodi

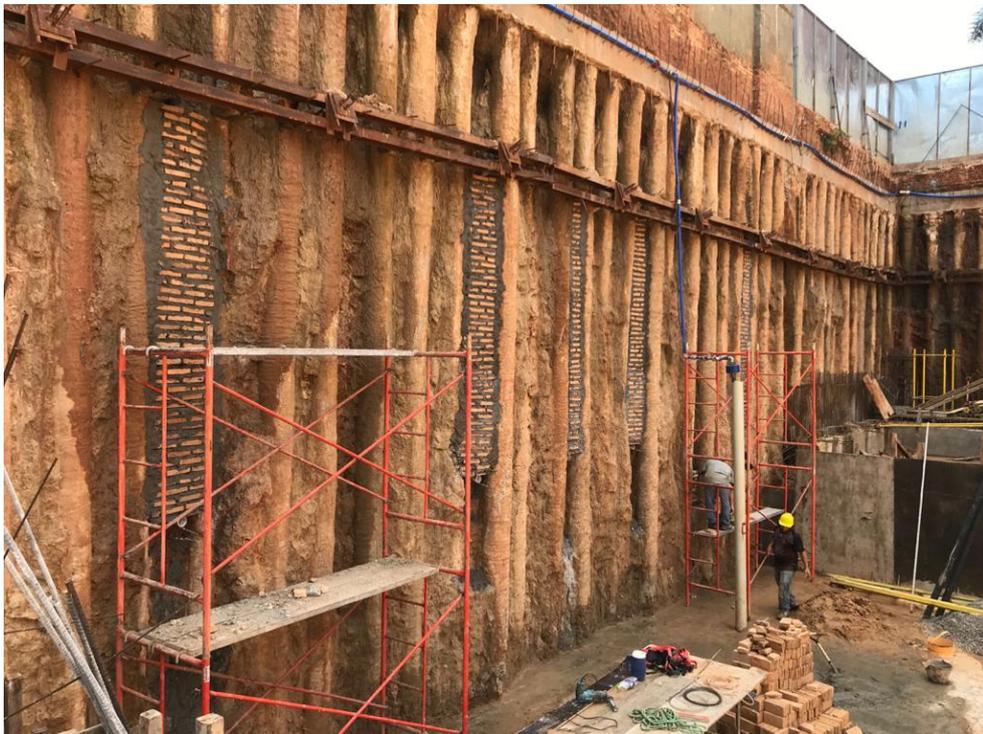
A 4. Relleno de los espacios entre los pilotes
Fuente: Proveídas por la Ing. Rosana Parodi

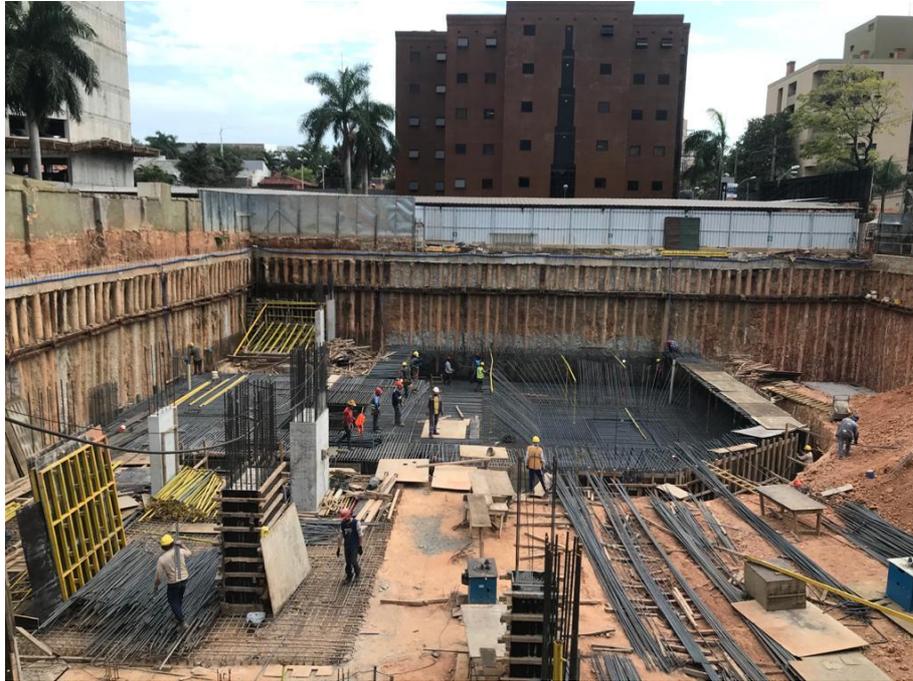
A 5. Avances en la construcción del 1er nivel del subsuelo.

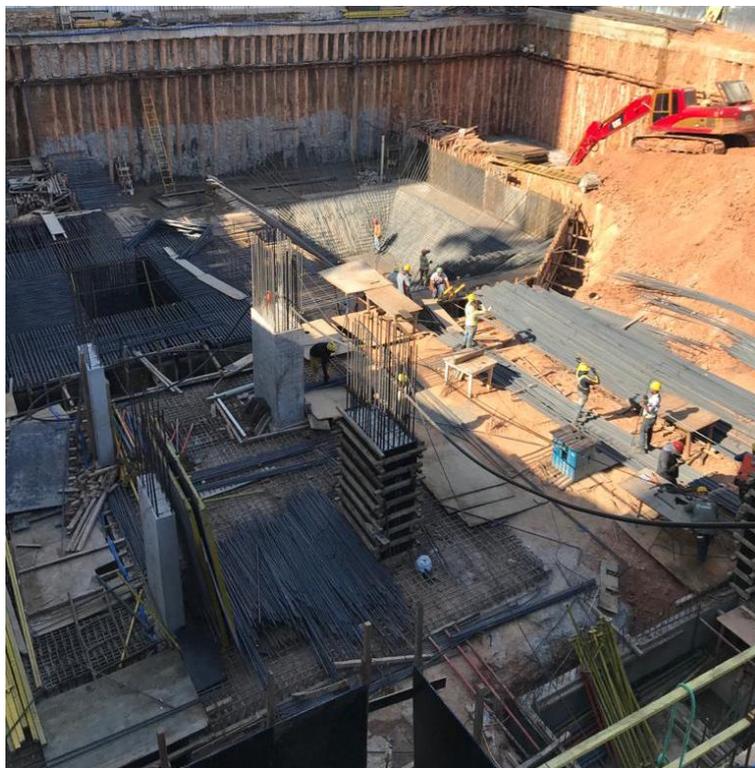
A 6. Avances en la construcción del 2do nivel del subsuelo.

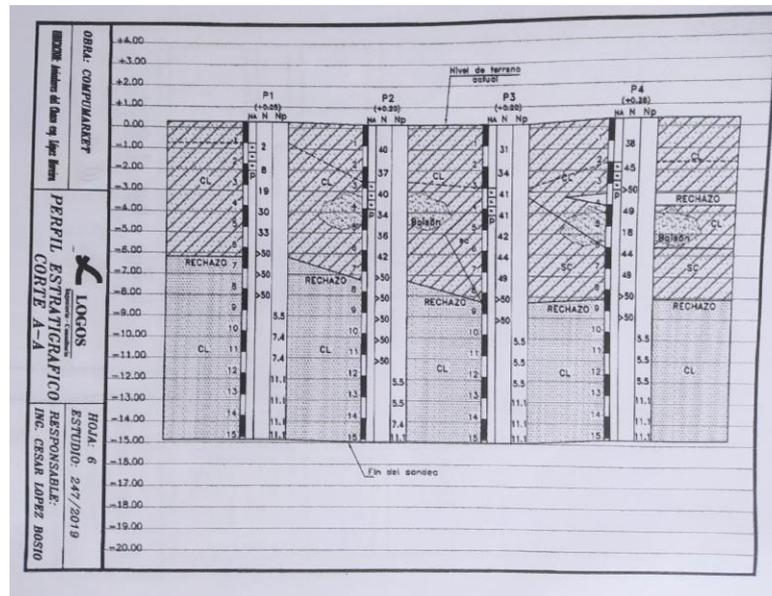
A 7. Perfil estratigráfico
