RELEVAMIENTO BATIMÉTRICO DEL SISTEMA LAGUNAR DEL YPOA

Redefiniendo los límites del Lago Ypoa – 14INV053

Comité Nacional
de Humedales
del Paraguay

RELEVAMIENTO BATIMÉTRICO DEL SISTEMA LAGUNAR DEL YPOA¹

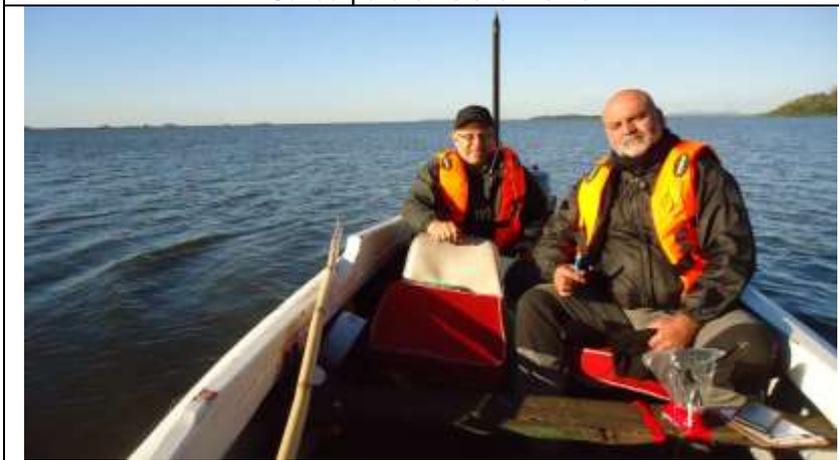
Equipo de relevamiento batimétrico

Con el receptor móvil montado en la parte superior de un bastón de GPS y la eco-sonda en la parte inferior del mismo, de modo que ambos se encontraran sobre la misma vertical, a fin de obtener la profundidad en el mismo punto replanteado, se montó dicho bastón en la popa de la embarcación y se procedió al replanteo de los 145 puntos de la malla previamente cargada y se registró la profundidad de los mismos.

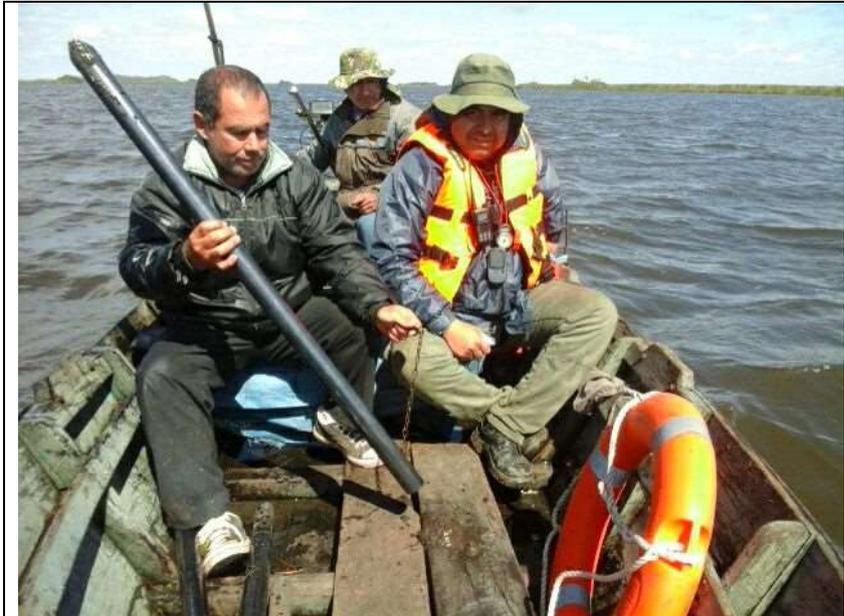
Parte del proceso de extracción del material

Se realizaron 12 extracciones de muestras de material del lecho lacustre y se ha observado que casi en la totalidad de los puntos se ha encontrado arcilla coloidal en superficie con una profundidad de 30 a 50 cm, luego se encuentra una arcilla más consolidada, en algunos puntos mezclada con arena y en otros puntos con restos de moluscos ([Figura 5](#)).

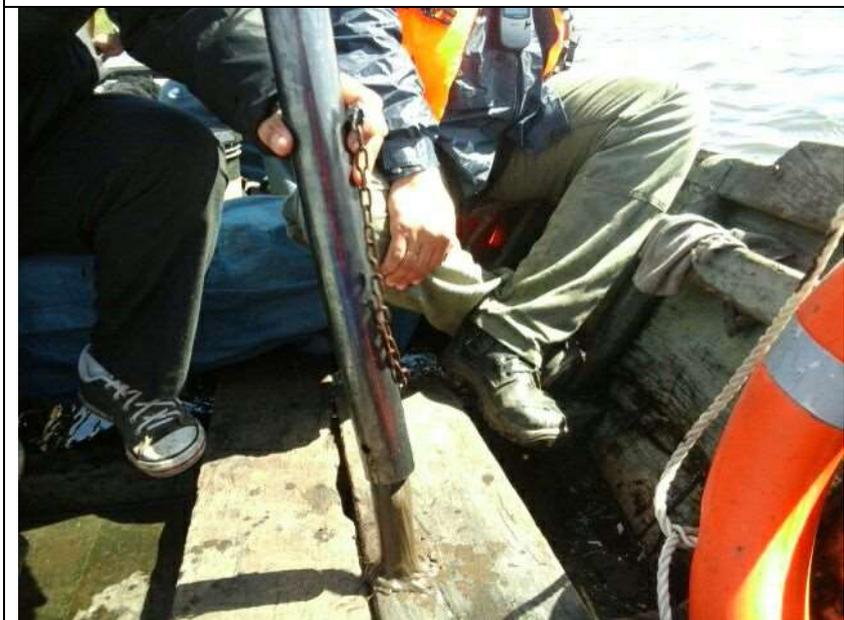
Extracción de muestras

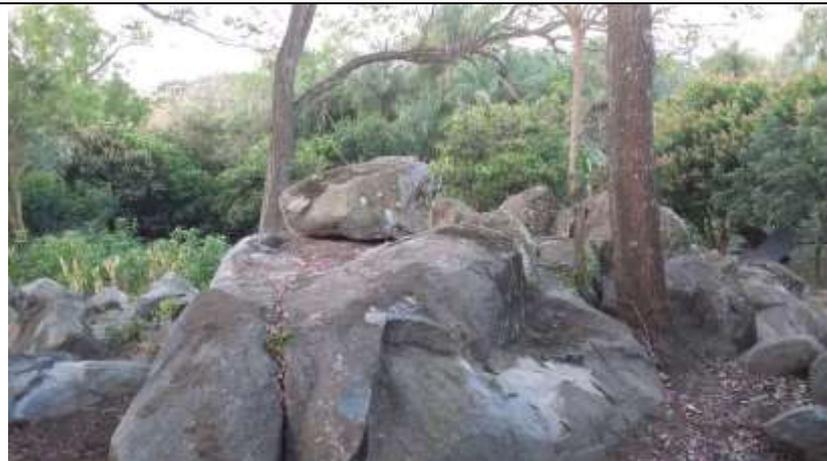
Rocas meteorizadas

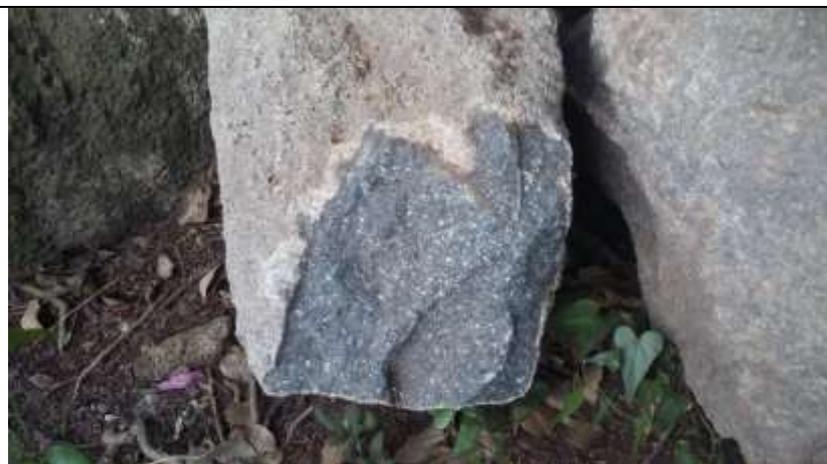
Roca porfirítica en algunas islas

En la laguna Cabral, se pueden observar algunas islas con afloramiento rocoso por lo general, que sobresalen del humedal, son puntos elevados con cubierta arbórea de buen porte, algunas de ellas son habitadas (Fotografías en [Anexo 1](#)).

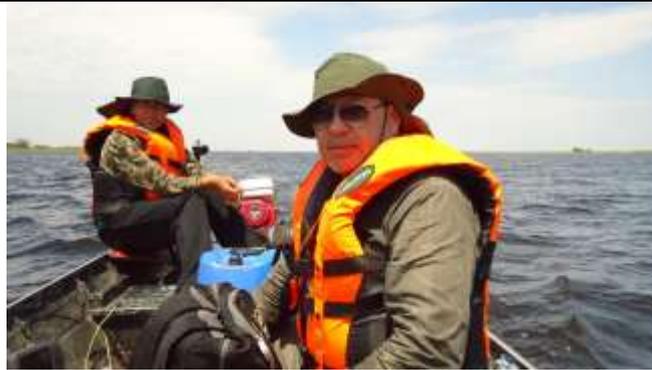
Relevamiento batimétrico

Con el receptor móvil montado en la parte superior de un bastón de GPS y la eco-sonda en la parte inferior del mismo, de modo que ambos se encontraran sobre la misma vertical, a fin de obtener la profundidad en el mismo punto replanteado, se montó dicho bastón en la popa de la embarcación y se procedió al replanteo de los 617 puntos de la malla previamente cargada y se registró la profundidad de los mismos.

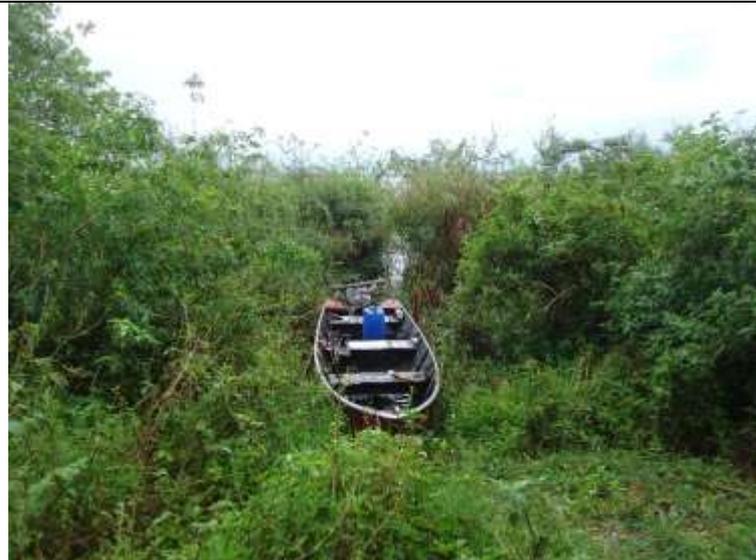
Embarcación utilizada en relevamiento

Los trabajos de relevamiento batimétrico y de toma muestras fue realizado en una embarcación rígida de fibra de vidrio. El equipo de relevamiento fue constituido de tres personas; un piloto, un saca-muestras y un lector/anotador de eco-sonda. Se realizó la toma de las 25 muestras en los puntos previamente establecidos, en los cuales fue sumergido el saca-muestras de modo a obtener las muestras del material en el lecho lacustre que posteriormente fue ubicado en bolsas plásticas con sus respectivos códigos identificatorios.
