**EVALUACIÓN DEL RIESGO Y VULNERABILIDAD
POR FENÓMENOS DE DESLIZAMIENTO O
DERRUMBE DE LADERAS DEL CERRO PERÕ
PARAGUARÍ.**

Trabajo de Grado presentado a la Facultad de Ciencias Exactas y Naturales, Universidad Nacional de Asunción, como requisito para la obtención del Grado de Licenciado en Ciencias-Mención Geología

SAN LORENZO – PARAGUAY
JULIO – 2018

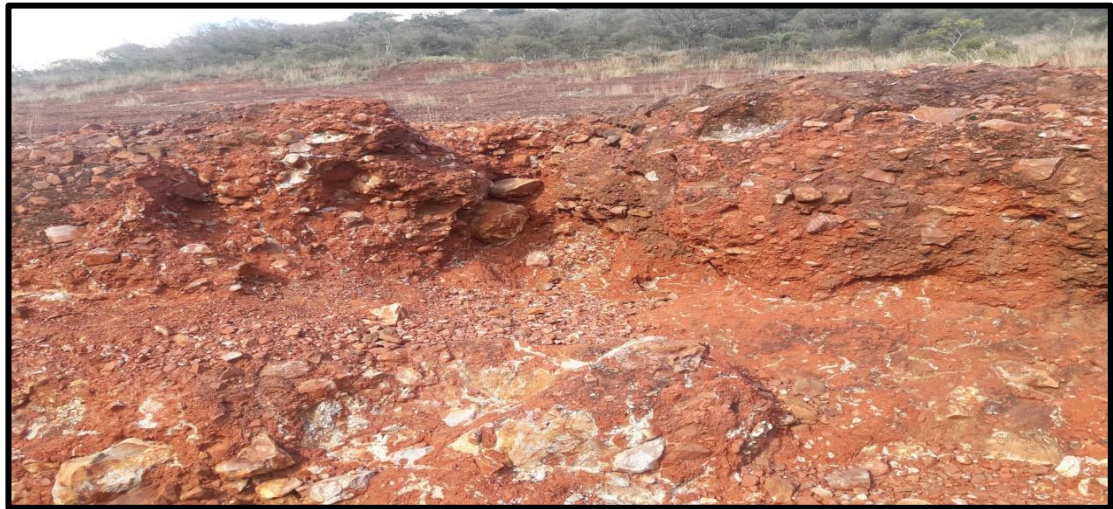
En la figura 6 se muestra que, litológicamente, en el lado Este del Cerro se observan fragmentos de rocas ígneas alteradas y mayormente materiales sueltos de cantos rodados, cuarcitas y areniscas muy silicificadas además de un suelo rojo característico de lateritas. Por otra parte la figura 7 muestra que en el lado Oeste se observa en la base del Cerro un perfil de brechas fanglomerádicas de rocas de distintos orígenes y edades que constituyen las unidades litológicas de los alrededores, como por ejemplo rocas ígneas alcalinas alteradas y clastos de areniscas silicificadas y, por el tamaño y forma de los materiales se puede decir que no tuvieron ningún tipo de transporte y que se trata de una zona bastante tectonizada.

Figura 6. Vista del perfil de la sedimentación caótica de la encosta Este del Cerro Perõ.

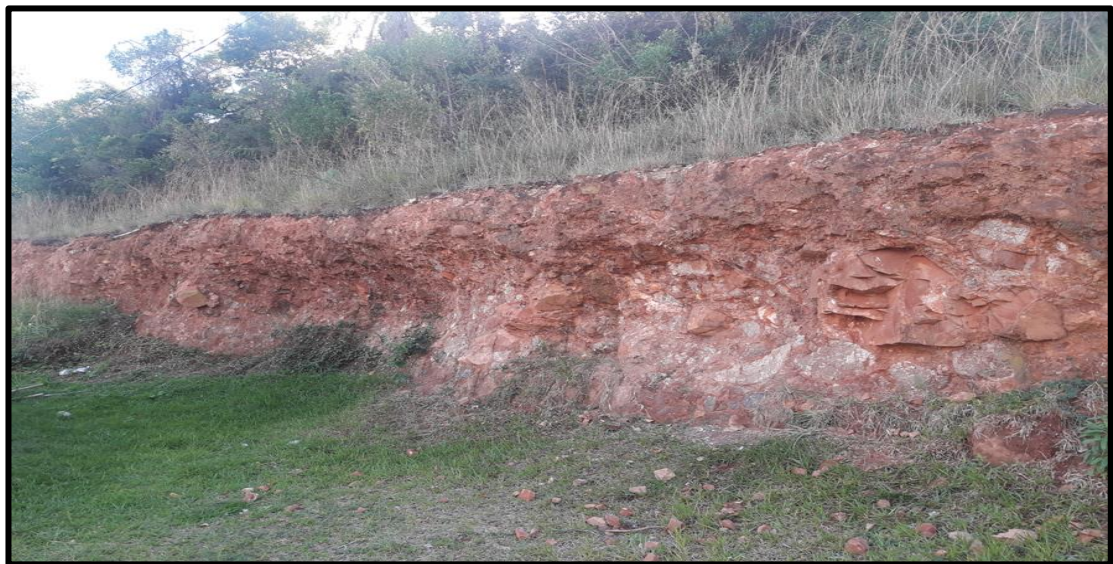
Figura 7. Vista del perfil de la sedimentación caótica de la encosta Oeste del Cerro Perõ.

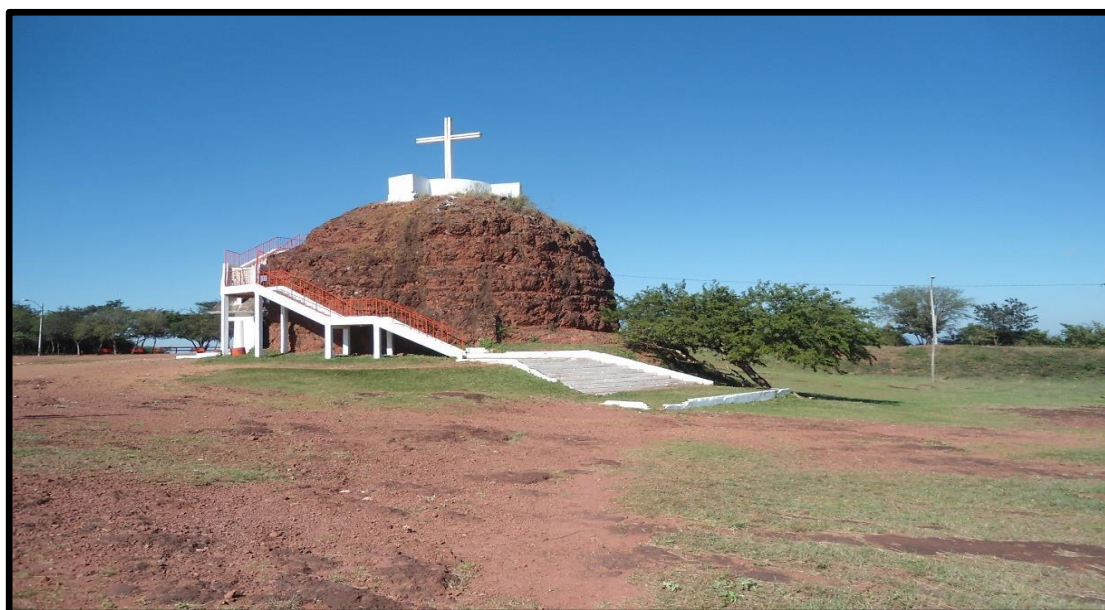
En la figura 8 se observa que en la cima sin embargo se encuentra un relicto de arenisca silicificada con una altura aproximada de 10 metros sobre el cual fue construido un mirador con fines turísticos.

Figura 8. Relicto de rocas silicificadas sobre el cual se asienta el mirador en la cima del Cerro Peró.

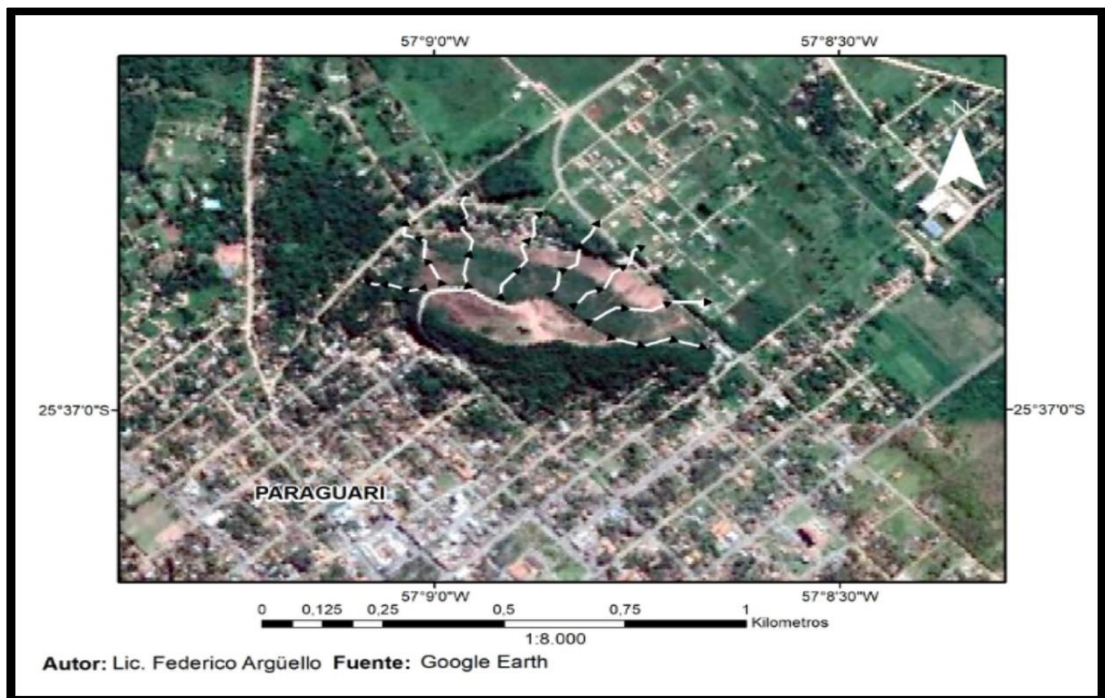
Muy relacionado a lo anterior está el clima y la frecuencia de precipitaciones, ya que el flujo de agua intensifica la remoción de materiales no consolidados y fragmentos de rocas sueltas y alteradas, especialmente en pendientes pronunciadas como la que se encuentra en la ladera del lado Este del Cerro Peró. Según datos estadísticos la media anual de precipitaciones en la Ciudad de Paraguari es de 1502,19 mm. En la figura 9 se observa una representación de la dirección del flujo de escorrentías en la parte este del Cerro Peró.

Figura 9. Dirección del flujo de agua de las precipitaciones.

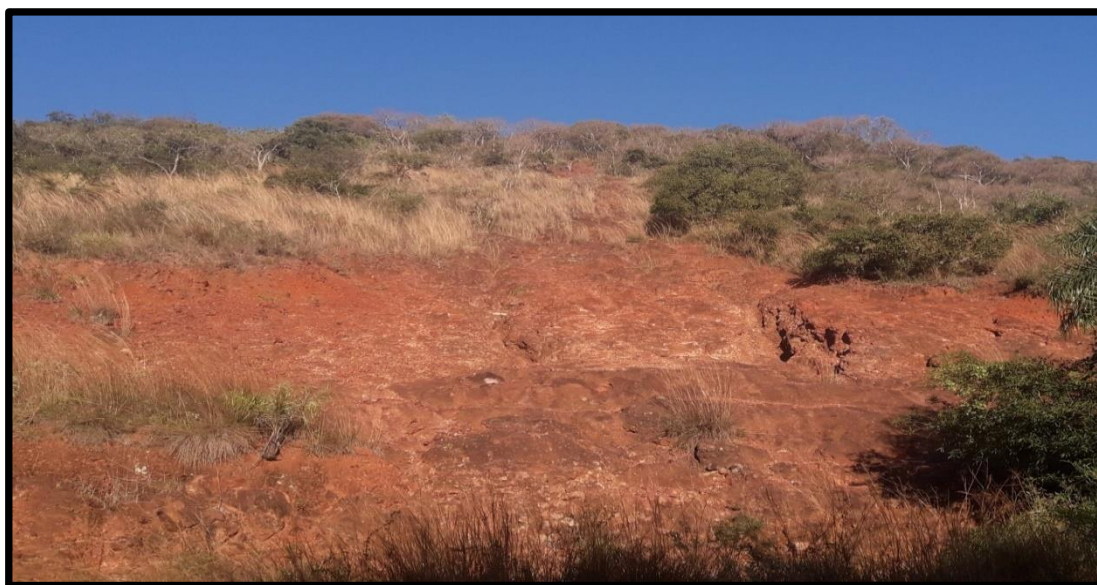
En la figura 10 se observan las cárcavas de escorrentías producidas por las precipitaciones, en donde se comprueba que el flujo de agua de estas precipitaciones es más intensa en la parte este del Cerro Peró como se encuentra representado en la figura anterior.

Figura 10.Cárcavas de erosión por escorrentía de agua de las precipitaciones.

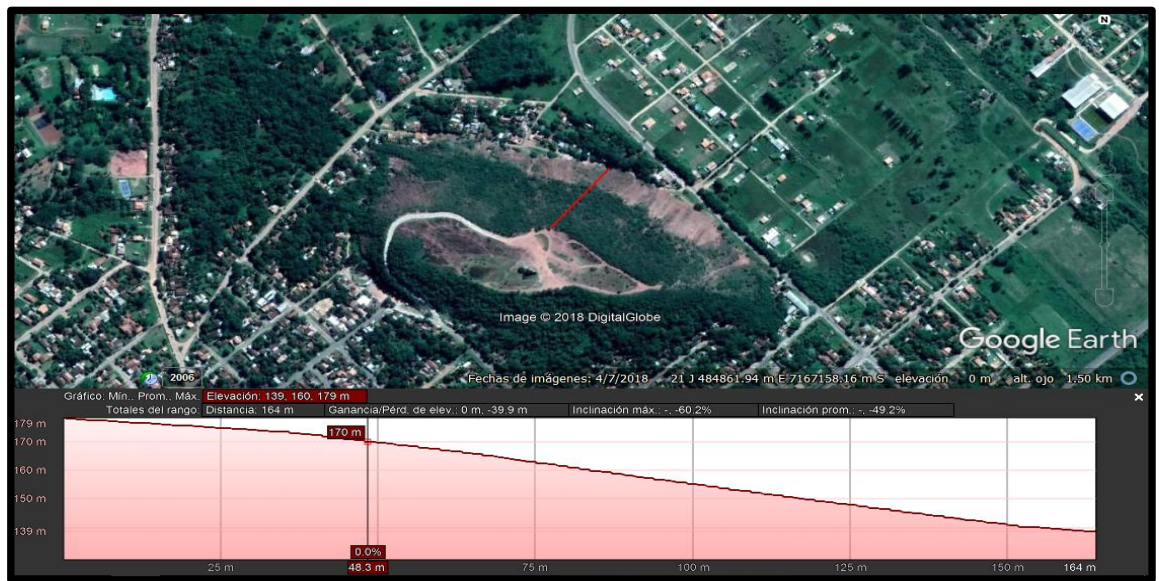
Según los cálculos realizados el Cerro Perõ cuenta con una elevación de 187 metros y una pendiente de 73°, pueden observarse en la figura 14 y en la figura 15 respectivamente.

Figura 14. Imagen satelital extraído de Google Earth, perfil de mayor pendiente de la ladera de dirección Este del Cerro Perõ.

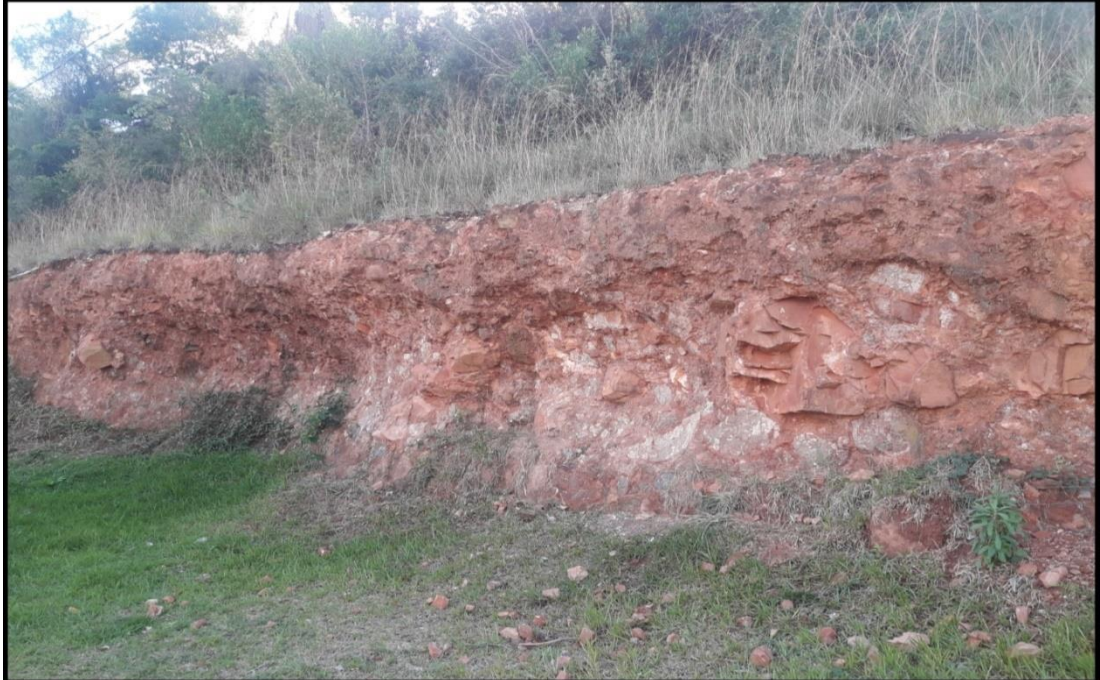
Perfil del conjunto de rocas que encuentra en la base el Cerro Peró en la dirección Oeste.

B1. Perfil de rocas mayormente alteradas en la base del Cerro Peró en la dirección Oeste.

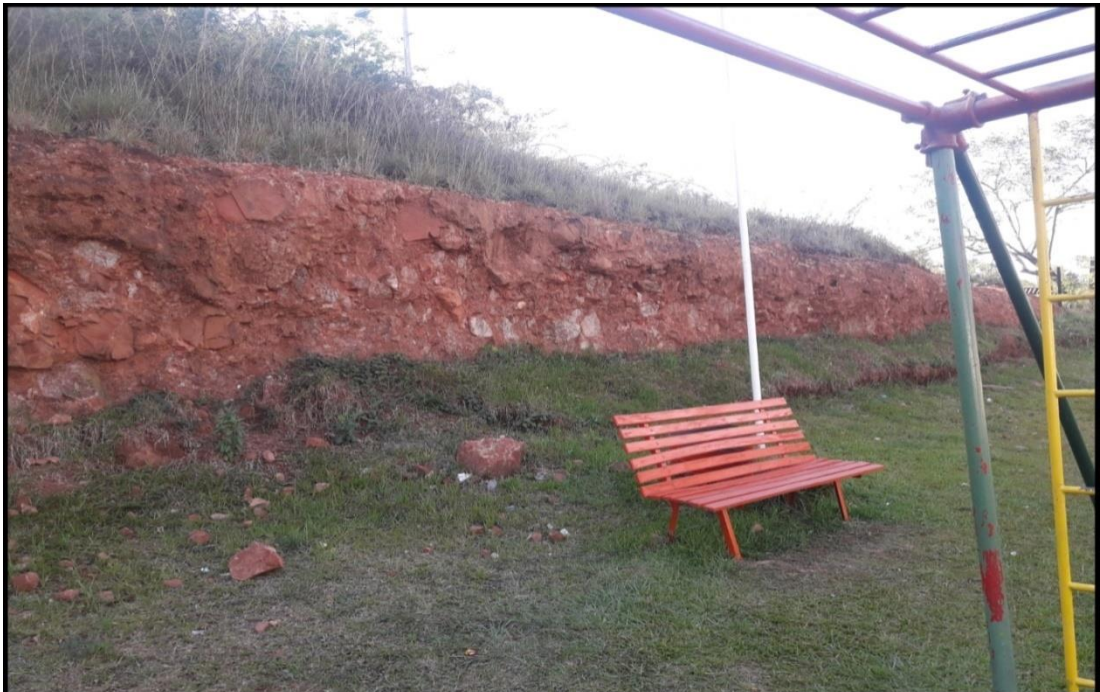
B2. Perfil del conjunto de materiales que se encuentran en la base del Cerro Perõ en la dirección Este.

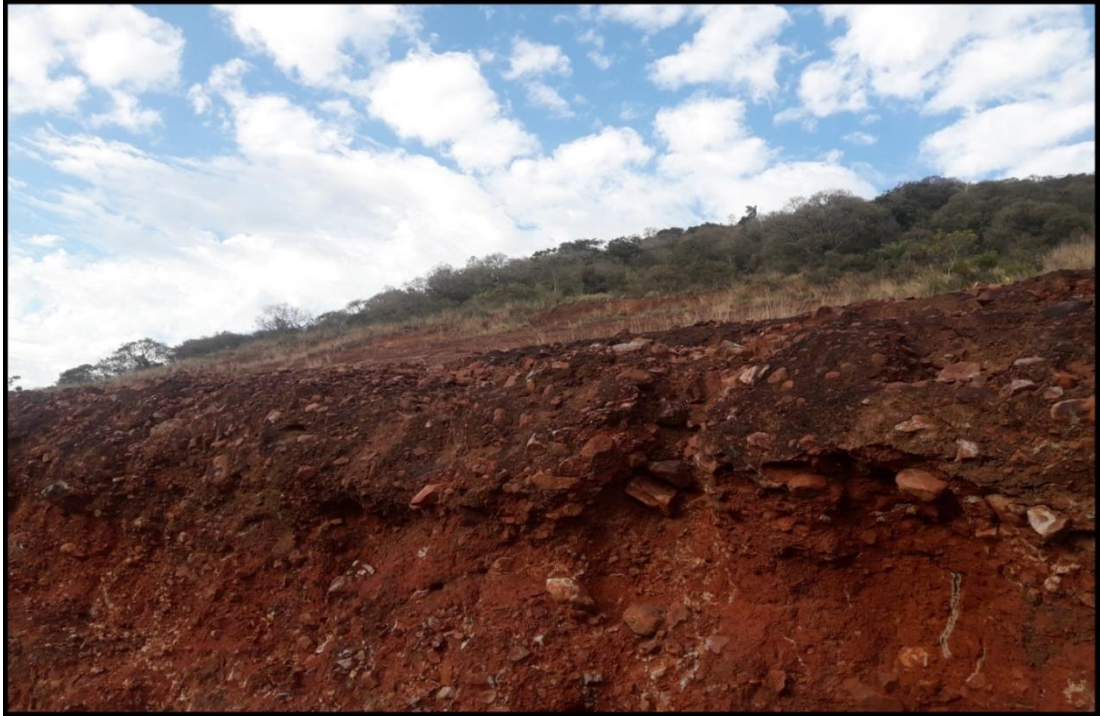
B3. Material altamente alterado y formación de suelo arcilloso.

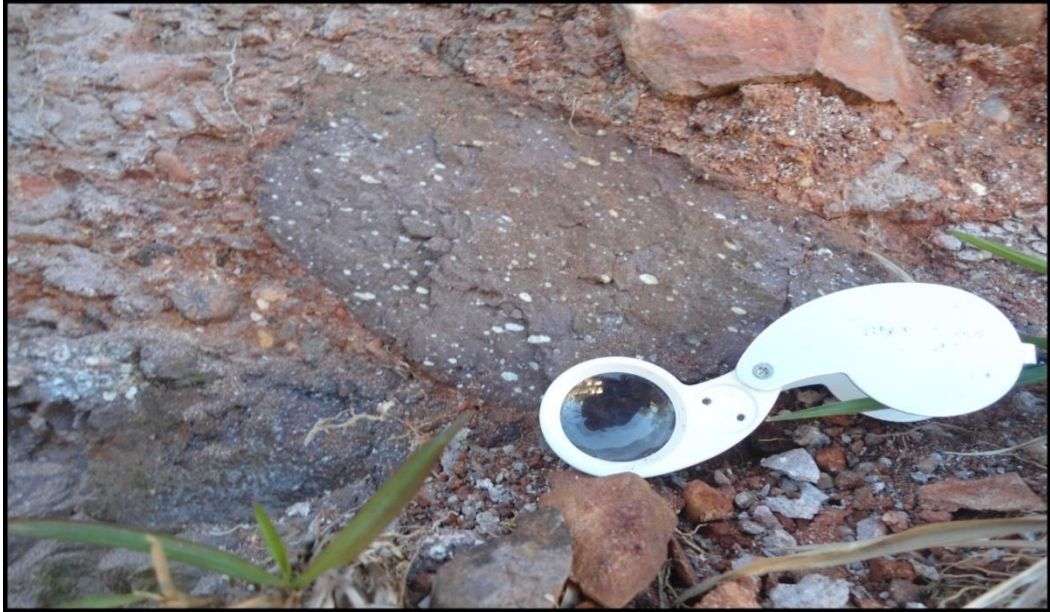
B5. Material con matriz alterada y clastos meteorizados.

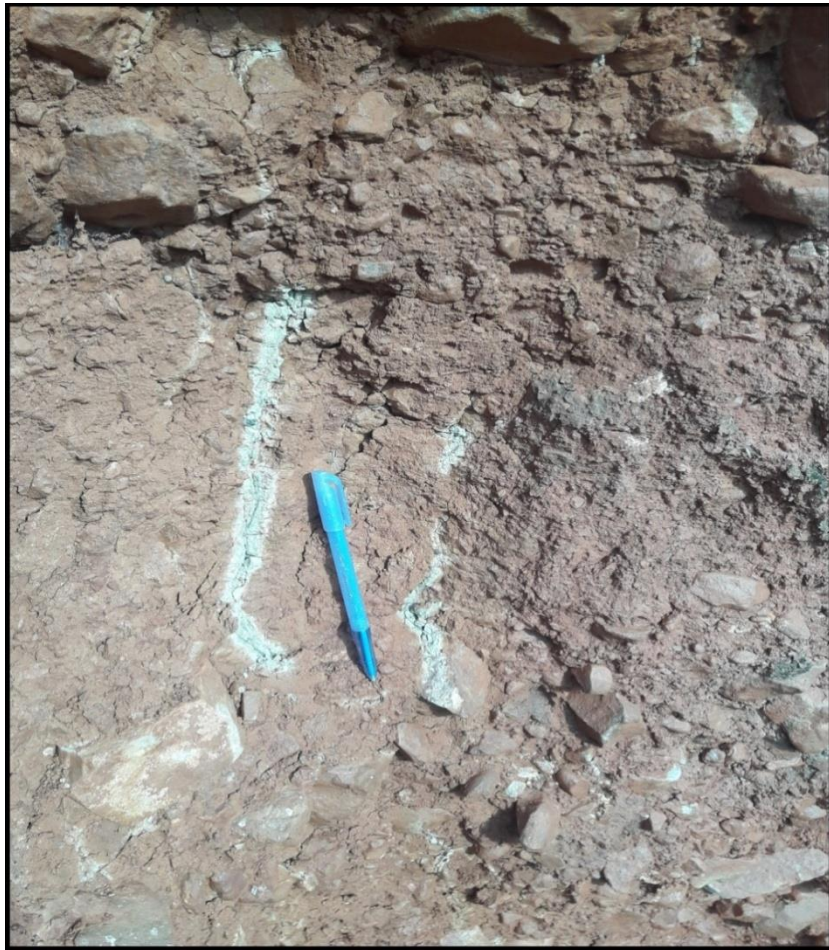
B6. Perfil con rocas de distintos tamaños y con presencia de vegetación.

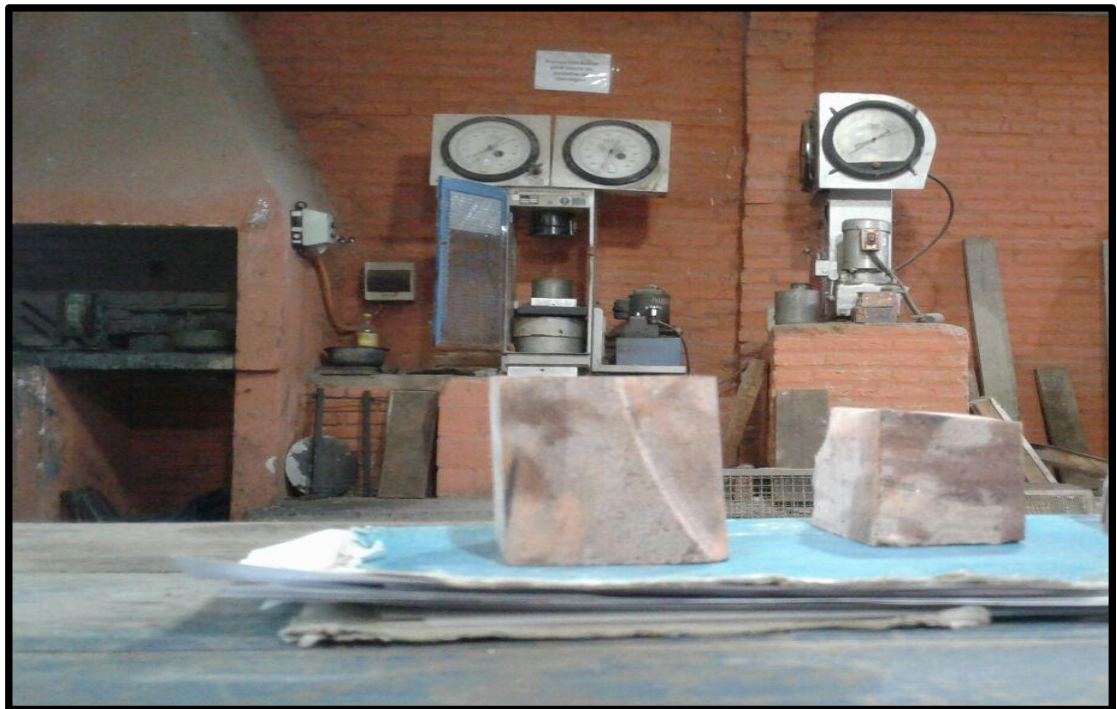
B10. Muestras introducidas a un cilindro para ser ensayados a compresión.
