DETERMINACION DE LA CONTAMINACION DE LAS AGUAS FREATICAS DE CAACUPE

HUMBERTO RAFAEL VILLALBA AYALA Servicio Nacional de Saneamiento Ambiental - SENASA
lhvillalba@hotmail.com

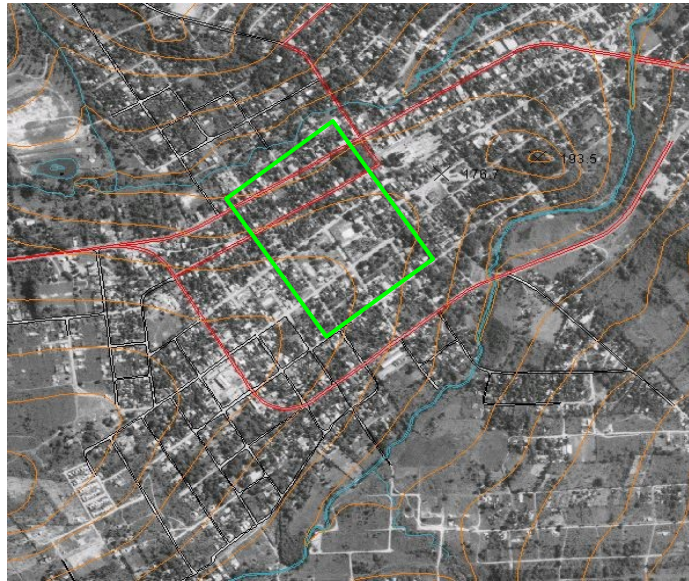
- El área delimitado posee una superficie de 120.000 m² , correspondiente a un sector del Barrio Yboty e Ybu, específicamente emplazadas dentro del cuadrante de las calles: Alberdi; Capitán Domínguez; Avda Teniente Fariña y el curso del arroyo Ortega.

Figura 02. Ortofotocarta del área de estudio en Caacupe.

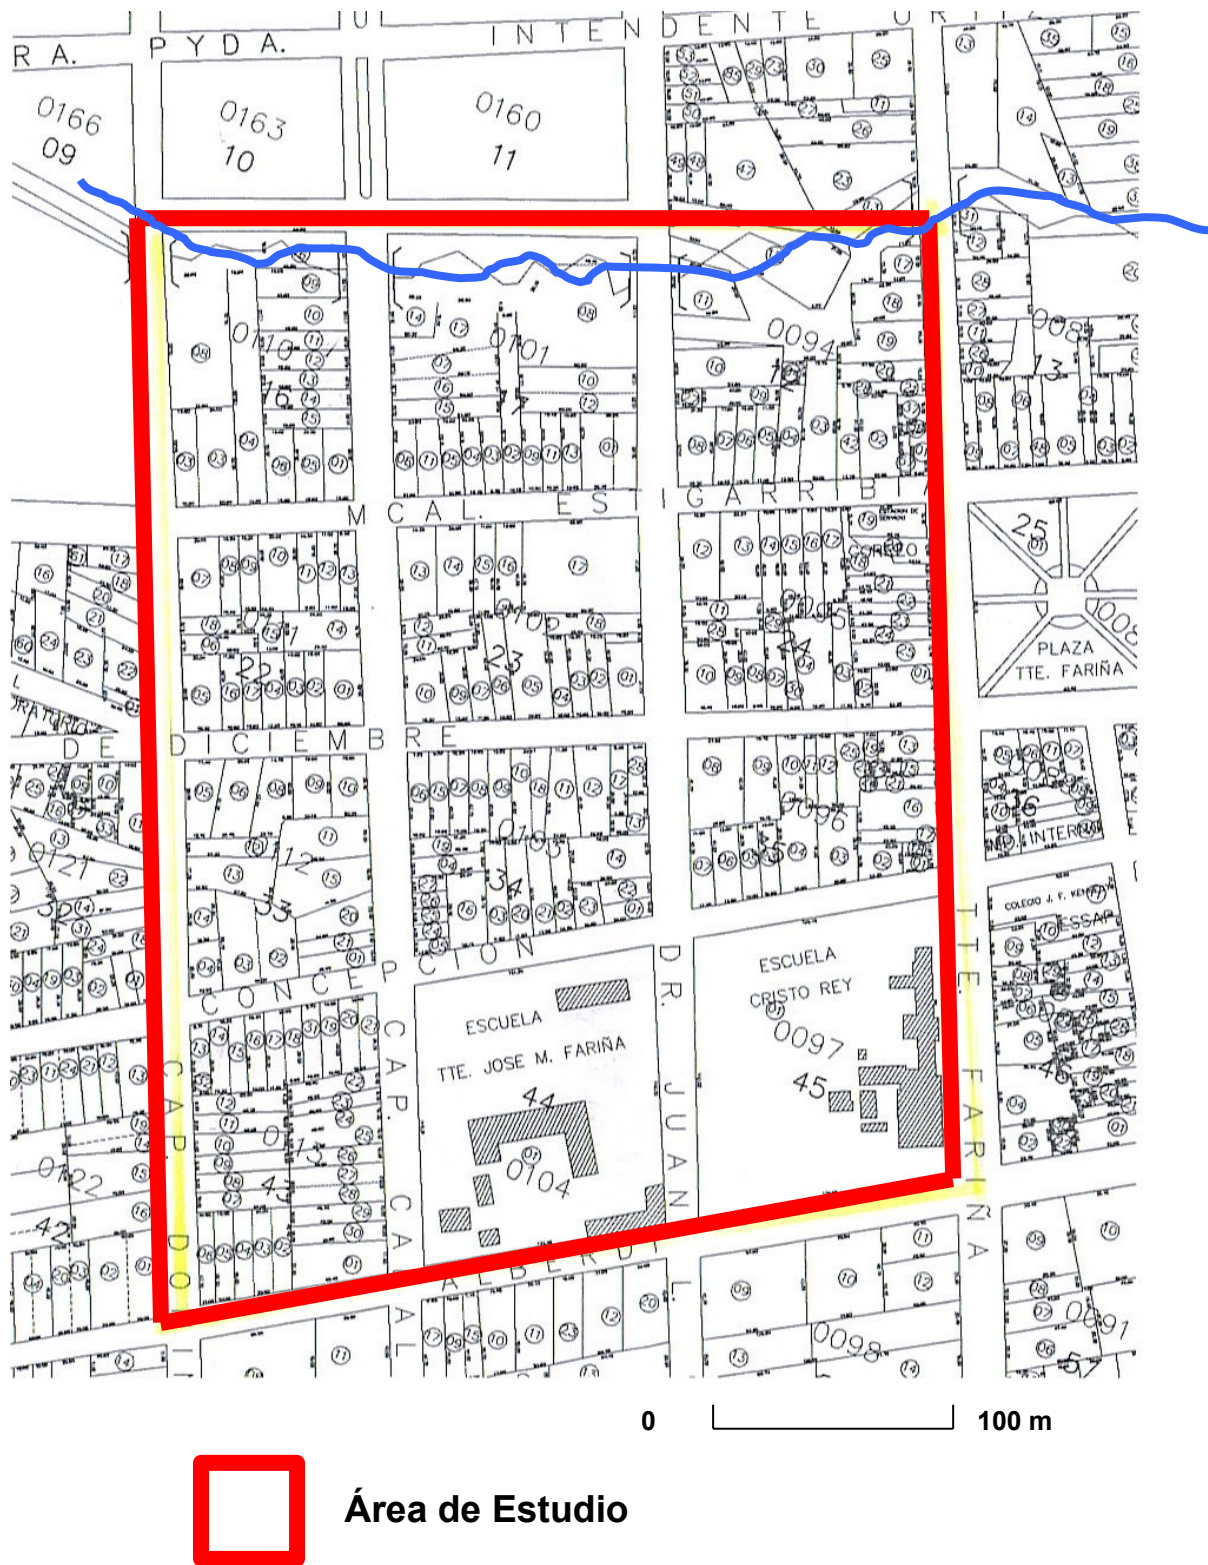
5.3.1 Plano Catastral del Área de Estudio

Figura 06. Mapa catastral del área de investigación

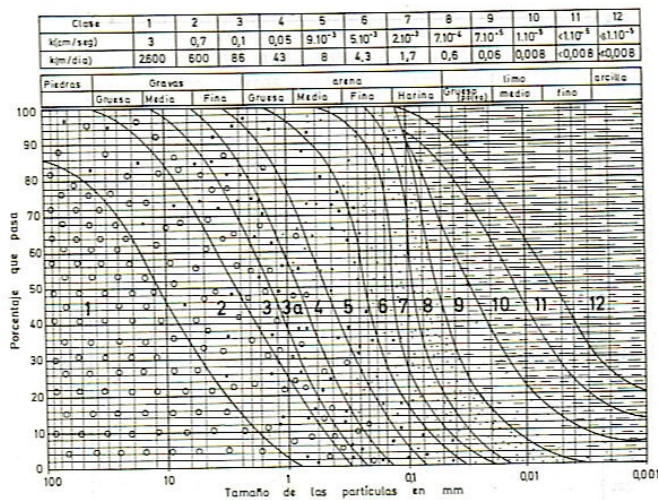
Sin embargo analizando la Curva de Breddín, podemos catalogarlo a la muestra extraida como arena fina a media, con una permeabilidad Clase 4, según el cuadro siguiente presenta una Permeabilidad de 0,05 cm/seg, considerado también como un acuífero regular, de mediana permeabilidad

TABLA 8.3 Clases de terrenos de Bredding, según la figura 8.19
