PROBLEMA DE SEDIMENTACIÓN EN EL RÍO PILCOMAYO

Juan P. Martín Vide⁽¹⁾, **Mabel Amarilla**⁽²⁾, **Mario Gamarra**⁽²⁾ y **Fernando Zárate**⁽²⁾

RESUMEN

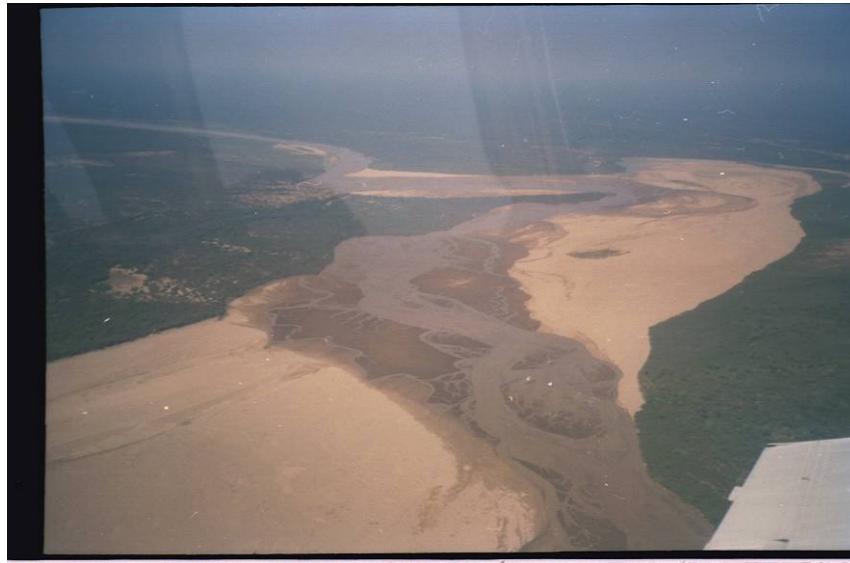
Figura 2.- Punto crítico (cul-de-sac al fondo a la derecha) en donde el río “brincaría” hacia el lado argentino.
Foto agosto 2005.

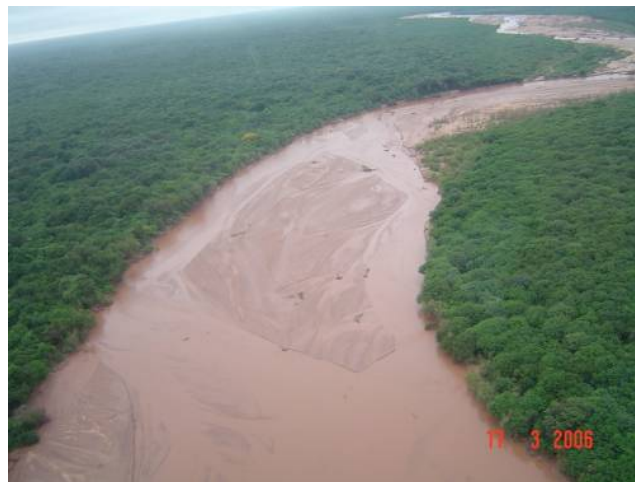
Figura 3.- Río Pilcomayo en la zona de llanura (frontera entre Paraguay y Argentina) en que es predominantemente meandriforme.

Hay una evolución muy clara de la morfología a lo largo de la llanura. El río tiene un carácter más trezado y más ancho en los tramos superiores. Va perdiendo anchura y grado de trezamiento con la distancia. Cuando se convierte en límite internacional, comienzan a distinguirse claramente formas abandonadas por el río. Más abajo, el río va siendo progresivamente de cauce único, sinuoso, con mayor serpenteo cuanto más abajo. El curso de agua va oscilando alternativamente entre una y otra orilla en un espacio más estrecho, dentro del cual los depósitos de limo de color claro son más reducidos (Figura 3). En esta región el río se ha transformado en río de meandros irregulares, algunos muy cerrados (alta sinuosidad). Con formas abandonadas y dominio de bañados lo que sugiere que los desbordes son frecuentes. Un autor^[11] cita la capacidad de este cauce en $200 \text{ m}^3/\text{s}$ (es decir el desborde ocurre a partir de ese caudal, muy inferior al caudal dominante más arriba). Finalmente, el curso de agua se vuelve un “hilo” hasta quedar aparentemente subsumido o confundido en un gran espacio húmedo.

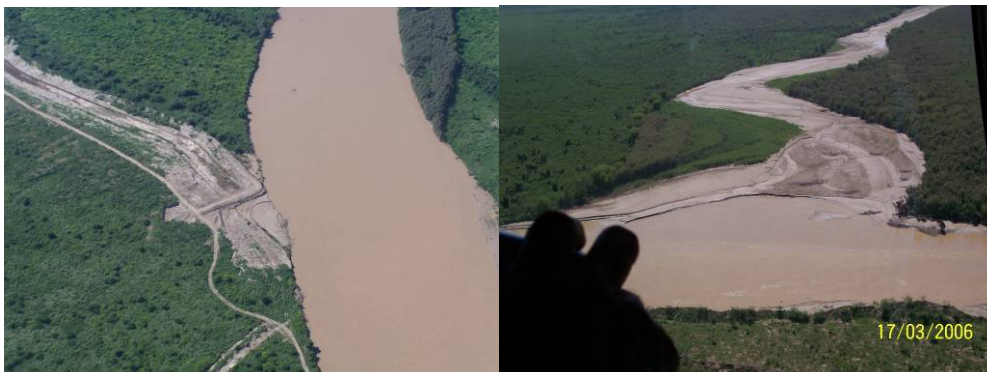
Figura 7.- (Izda). Boca del canal paraguayo (febrero 2006). Flujo de abajo hacia arriba.

Figura 8.- (Dcha). Bifurcación: el cauce nuevo, abajo (corredera de Argentina), fluye de izquierda a derecha mientras el viejo fluye (poco) del primer plano hacia el fondo.

Al SE de los últimos meandros se encuentra, sobre la margen izquierda del río, la boca o toma del canal paraguayo (Figura 7, punto B en la Figura 6), excavado como canal piloto a lo largo de una gran distancia (alrededor de 40 Km.) con el objetivo de derivar las aguas del río y transportarlas hasta una cañada en territorio paraguayo. Esta embocadura sigue conociéndose como “Pantalón” pese a que no tiene enfrente, a la otra orilla, una toma semejante realizada por Argentina. De hecho, el último canal paraguayo, que funcionó bien hasta 1998, tenía su boca en el lugar conocido propiamente como “Pantalón” enfrente de una boca argentina, que fue la única que siguió captando el flujo a partir de 1998. Desde entonces Paraguay se prepara para poner en servicio su canal, aunque ha desplazado su boca de toma hacia aguas arriba.

Más al sur (punto C, Figura 6) es interesante observar una bifurcación del río. El curso desde el punto anterior hasta éste es en su mayor parte artificial, según se advierte en sus alineaciones rectas. En los últimos años el río seguía por la izquierda de la bifurcación actual (Figura 8). Los últimos tramos rectos del curso eran objeto de mantenimiento (excavación) cada año por parte de Formosa (Argentina). Este lugar es una bifurcación porque el cauce se encuentra ahora con la “competencia” de un nuevo cauce más recto, al SO del antiguo. Puede apreciarse (Figura 8) qué poca agua seguía derivándose por el cauce antiguo, comparada con la que circula por el nuevo cauce. En el punto de bifurcación se observan dos orillas o rebordes que son depósitos muy recientes de arenas finas con algo de cohesión. Es sorprendente la rapidez con que el cauce nuevo ha ganado en la “competencia” con el antiguo, pues ha bastado un periodo de aguas altas (de diciembre a marzo): en ese tiempo ha captado todo el flujo, al mismo tiempo que erosionaba el fondo y se afianzaba hasta alcanzar sus dimensiones permanentes.

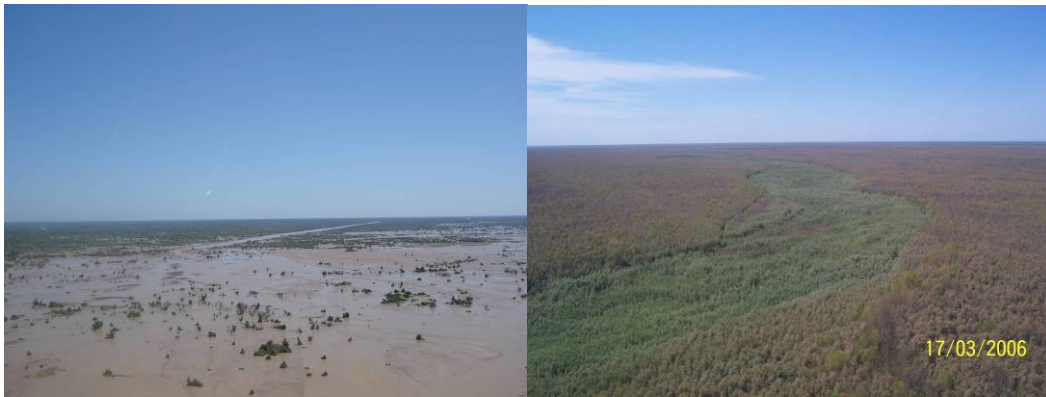
Figura 9.- (Izda). Extinción del Pilcomayo (nuevo) con derrame del agua.
Figura 10.- (Dcha). Cauce abandonado con 1 año de antigüedad. Véase la vegetación joven.

El siguiente punto de interés (D, Figura 6) es el lugar en que desaparece el río. El agua no sigue por el cauce del río. El derrame ha abierto unos pequeños surcos en forma arborescente y va a alimentar un bañado (Figura 5). En ese lugar hay un tapón de sedimento que es a la vez causa y efecto del derrame. De manera parecida se podría describir el punto de desaparición o extinción del río en el cauce nuevo (E, Figura 6), que en la foto (Figura 9) transportaba casi

todo el caudal. El último segmento recto del cauce nuevo da lugar por derrame a un área inundada a todo su alrededor. La vegetación ordinaria del lugar resulta “sorprendida” por un fenómeno de inundación que, si la topografía acompaña, puede dar lugar a un pantano intermitente (un bañado). Asimismo el fondo recibe una gruesa capa de sedimento fino. La Figura 10 es un punto del cauce antiguo del río, hoy abandonado porque se optó por no seguir manteniéndolo. Se trata de un punto cercano a F (Figura 6). Hace un año el agua discurría por este lugar. En una sola temporada vegetativa la especie dominante el aliso (o palo bobo) ha colonizado completamente el cauce colmatado. Este ejemplo muestra la rapidez del cambio morfológico en el río.

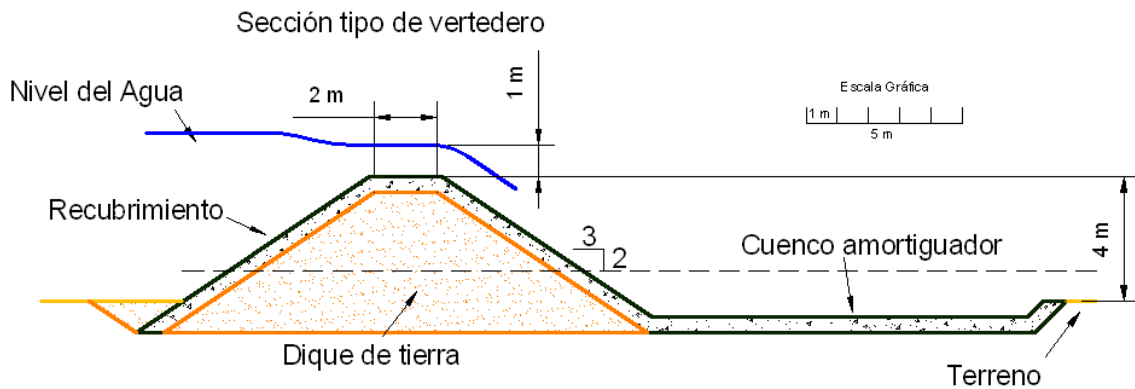
Figura 15.- Posible sección tipo de los vertederos del dique distribuidor. El dique mismo tendría obviamente al menos 1m más de altura.

Frente a este riesgo y debido a que el dique no pretende el aprovechamiento de las aguas bajas, parece interesante colocar alcantarillas en los vertederos. Con estos elementos, llegada la época de aguas bajas, el dique no guardaría un espejo de agua por mucho tiempo sino que se vaciaría. La medida de colocar alcantarillas combate la permanencia de las aguas. Para que la elevación del nivel sea de menos importancia es necesario que los vertederos sean largos.

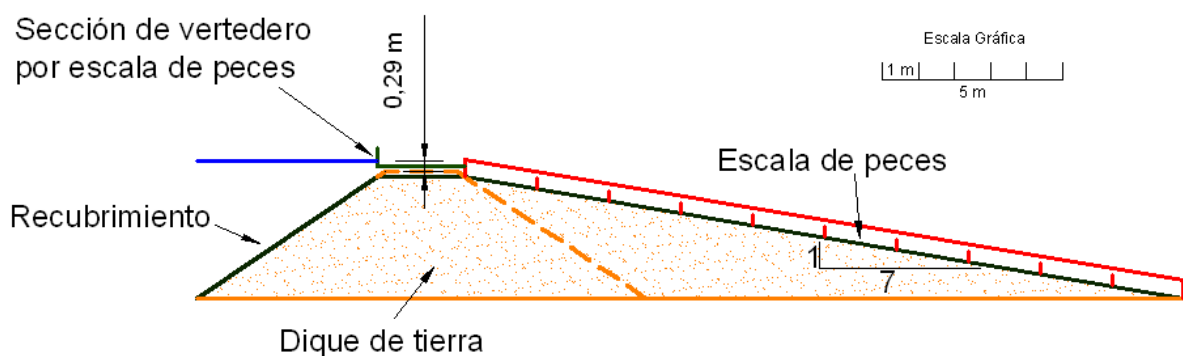
Figura 16.- Posible sección tipo de las escalas de peces que ocuparían el lugar central del dique distribuidor.

Todavía no se han tratado otros posibles impactos de la obra sobre el ecosistema. Se estima que hay que atender al efecto que tenga el almacenamiento de agua por el dique en la evaporación, en la filtración y en la posible salinización de los suelos. A este respecto, se estima que un dique de 3 m de altura con dos vertederos largos crearía un espejo del orden de 50 Km², cifra relativamente menor en comparación con la extensión de los bañados naturales. Las Figuras. 15 y 16 son secciones tipo de un dique de 3 m por los vertederos y por una posible escala de peces.
